GERAARDSBERGEN

ABDIJPARK

EINDVERSLAG
PROEFSLEUVENONDERZOEK

EINDVERSLAG PROEFSLEUVENONDERZOEK – 2020A178

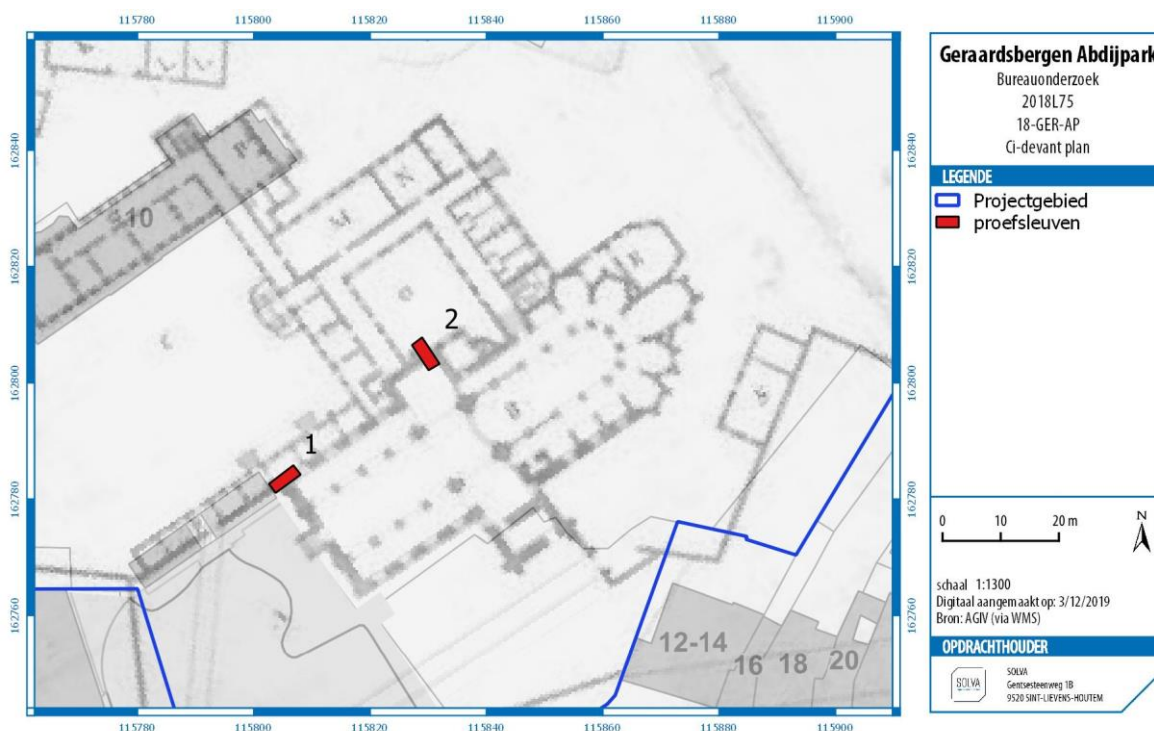
Figuur 3: aanduiding van de proefsleuven binnen het projectgebied, geprojecteerd op het Ci-devant plan uit het einde van de 18^{de} eeuw

Om de positie na te gaan van de kerkmuren, zullen twee sleuven aangelegd worden (Figuur 3). Deze werden opnieuw uitgezet op basis van het grondplan van de Sint-Adriaansabdij uit de late 18^{de} eeuw (Ci-devant plan).

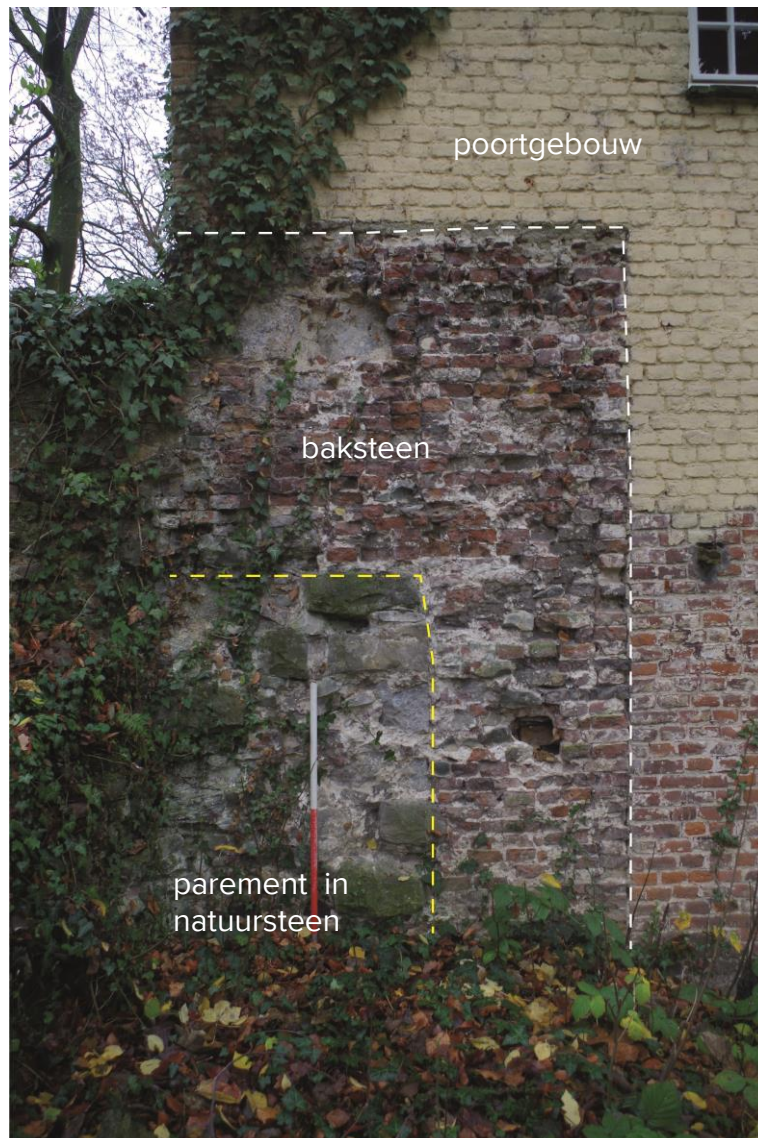
Figuur 4: verschillende bouwnaden in de oostelijke gevel van het poortgebouw

Deze sleuf is aangelegd ter hoogte van enkele zichtbare **bouwnaden in de oostelijke gevel van het poortgebouw** van de voormalige abdij (Figuur 4, Figuur 5). Deze bouwnaden zijn geïnterpreteerd als restanten van de verdwenen kerkmuren.

De **bakstenen bouwnaad** in de oostelijke gevel van het **poortgebouw** weerspiegelt zich niet in de resultaten van proefsleuf 1 (Figuur 4, Figuur 6). Het is waarschijnlijk dat het hier om een latere bouwphase gaat van verbouwingen/herstellingen aan deze zijde van de kerk. In de oostelijke zijde van het poortgebouw is duidelijk te zien dat het natuurstenen gedeelte is overbouwd door het bakstenen gedeelte (22,5?x11-11,5x5,5cm) (Figuur 4, Figuur 6). Het grondplan van de abdij uit 1771 brengt hier verduidelijking (Figuur 16). De noordwestelijke hoek van de kerk springt licht uit ten opzichte van de as van de gevels zelf en vormt wellicht een steunbeer. Eenzelfde situatie is merkbaar op het schilderij van Canivé uit 1799 (Figuur 17, Figuur 18). Deze uitspringende hoek is ook in de huidige bouwvolumes te zien. Langs de zijde van de huidige parking is, ter hoogte van de bouwnaad tussen de 'keermuur' en het poortgebouw, eveneens een licht uitspringende hoek waar te nemen (Figuur 19, Figuur 20).

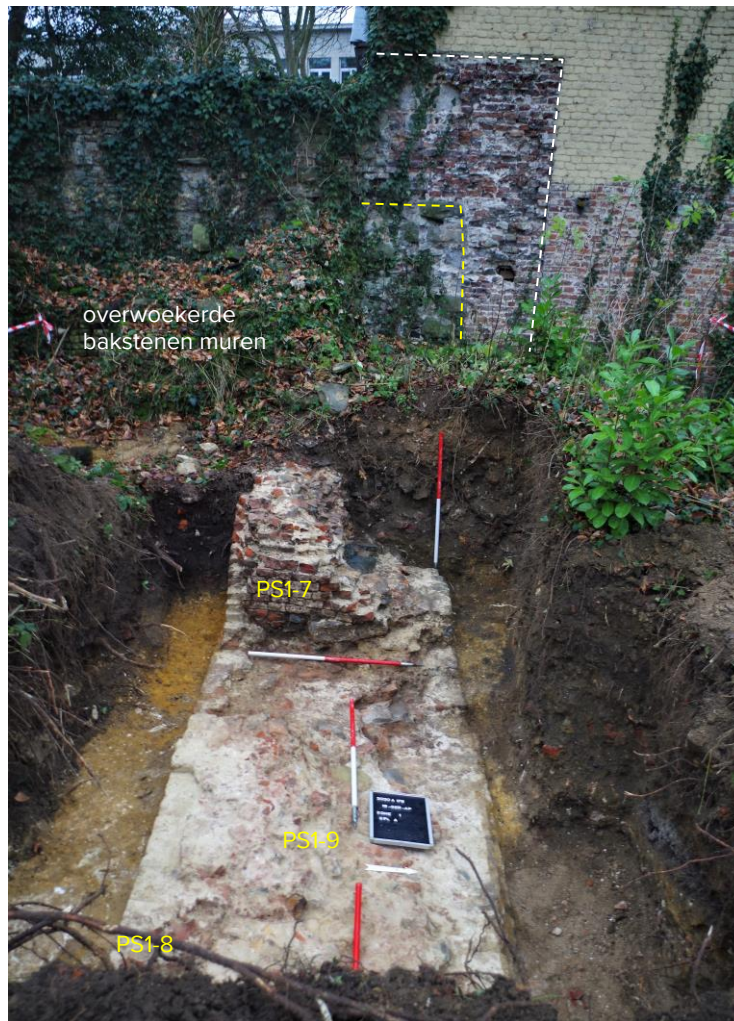
Figuur 6: zicht op het eerste archeologisch niveau in proefsleuf 1 met het poortgebouw en de overwoekerde muren op de achtergrond

De afgraving in proefsleuf 1 geschiedde tot op het niveau waar de eerste **muren** tevoorschijn kwamen (Figuur 6, Figuur 7). Deze muren blijken door de plaatselijk grondige uitbraak op zeer gevarieerde diepte bewaard. **Muur PS1-9** heeft een noordoost-zuidwest oriëntatie en bestaat uit een mengeling van brokken veldsteen en baksteen (?x10,5x5,5cm, ?x11-12x6cm), waaronder vermoedelijk herbruikte fragmenten. Zowel langs de noordwestelijke als de zuidoostelijke zijde beschikt de muur over een **natuurstenen parement** van min of meer rechthoekige blokken veldsteen. De muur heeft langs weerszijden een aantal funderingsverstekken, op z'n breedst is PS1-9 circa 1,9-1,95m. Deze muur bevindt zich in het verlengde van de natuurstenen bouwnaad in de oostelijke gevel van het poortgebouw (Figuur 4, Figuur 6). Langs de zuidoostelijke zijde was plaatselijk een **bakstenen 'parement' (PS1-7 en PS1-8)** vast te stellen (Figuur 6, Figuur 7, Figuur 11) centraal in de sleuf is dit grotendeels uitgebroken. PS1-8 (bakstenen: 22x10,5-11x5,5-6cm) bevindt zich voornamelijk ter hoogte van profiel C1D1. De zuidoostelijke zijde van deze muur draagt bepleistering en is te interpreteren als een muur van een kelder die zich verder naar het zuiden uitstrekt. PS1-7 (bakstenen: ?x10,5-11x5,5-6cm) situeert zich vooral aan profiel A1B1. Deze muur draagt geen duidelijke sporen van bepleistering maar maakt een hoek naar noordelijke richting. De oostelijke zijde van PS1-7 is een afgewerkt bakstenen wand die een doorgang naar het noorden lijkt te markeren (Figuur 6, Figuur 8). Bij het opschonen van de muren kwam net boven PS1-9 een randfragment van een bord in *faïence fine* met transferprint aan het licht. Dergelijke vondsten komen voor vanaf het midden van de 18^{de} eeuw tot de 19^{de} eeuw.

Langs de noordwestelijke zijde van muur PS1-9 bevinden zich lagen PS1-1, PS1-2 en PS1-3 (Figuur 6, Figuur 7). Er is plaatselijk verdiept om op deze sporen zicht te krijgen. In de noordelijke hoek van profiel A1B1 is duidelijk dat PS1-1 en PS1-2 recente (ophogings?)lagen vormen (Figuur 8, Figuur 9, Figuur 11), vermoedelijk uit de 19^{de}-20^{ste} eeuw. Ze dateren stratigrafisch na de sloop van de kerkmuren. Zo bevat PS1-1 plastic onderdelen en asfalt tot net boven het niveau waar de muren bewaard zijn. PS1-10 ligt onder PS1-1 en PS1-2. PS1-10 was slechts beperkt te onderzoeken maar mogelijk maakt deze laag ook deel uit van PS1-1 en PS1-2.

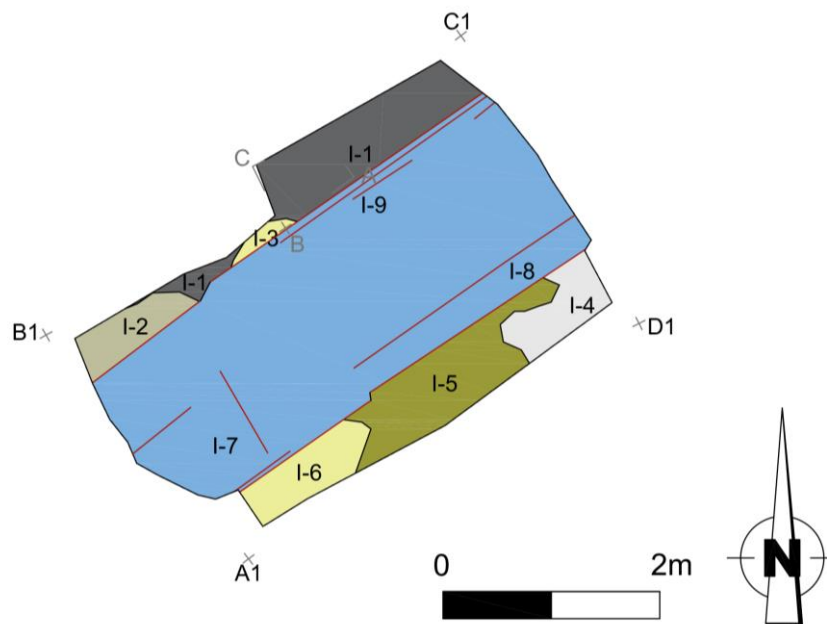
Figuur 7: proefsleuf 1, eerste archeologisch niveau (grondplan A) met aanduiding van de profielen op de hoeken van de sleuf

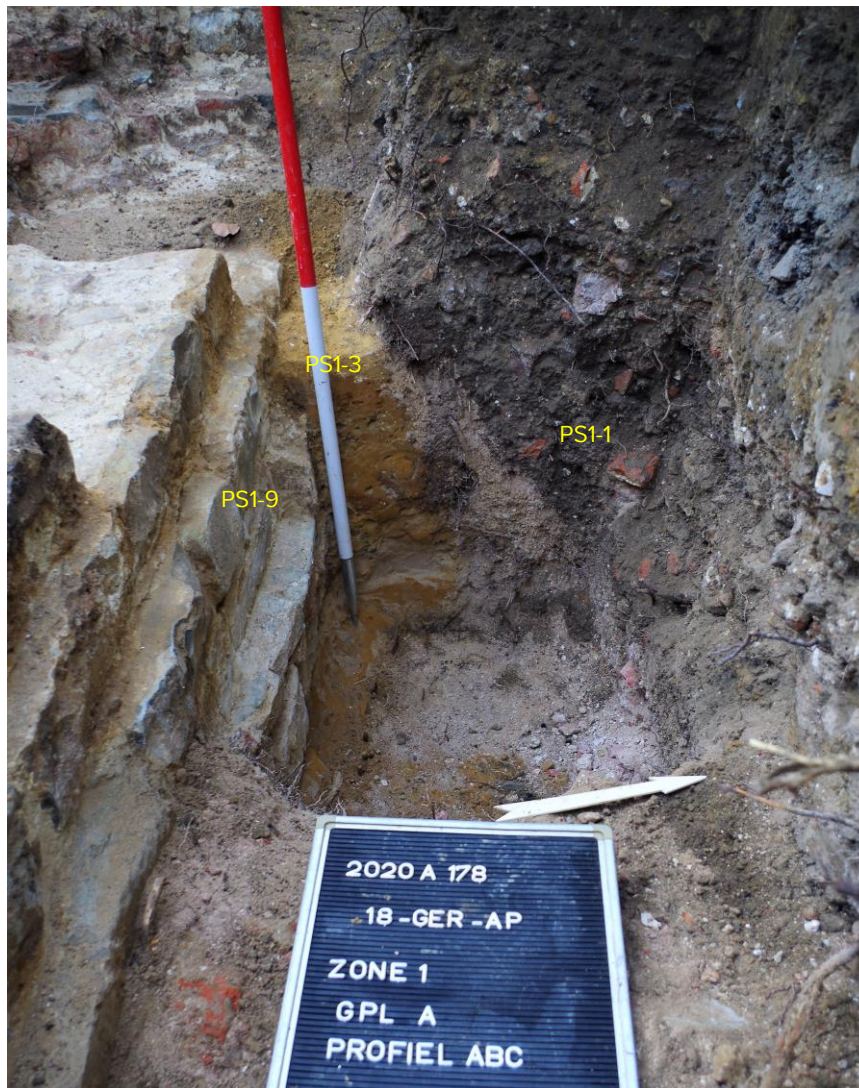
Figuur 10: proefsleuf 1 coupe ABC, PS1-9: het parement van natuurstenen blokken is duidelijk te herkennen, centraal is de muur opgebouwd uit een mengeling van brokken natuursteen en baksteen

Ter hoogte van PS1-3 is plaatselijk verdiept (coupe ABC) (Figuur 7), voornamelijk om zicht te krijgen op de onderzijde van PS1-9 (Figuur 10). De **onderkant van PS1-9** bevindt zich op een hoogte van 42,05 TAW. In de coupe is de insteek van PS1-9 te zien. De interpretatie van PS1-3 is minder duidelijk, mogelijk gaat het om een opmaaklaag. Heel duidelijk is de 'insnijding' van de recente laag PS1-1. Tussen PS1-1 en de insteek van PS1-9 is mogelijk een fragment natuurlijke bodem aanwezig.

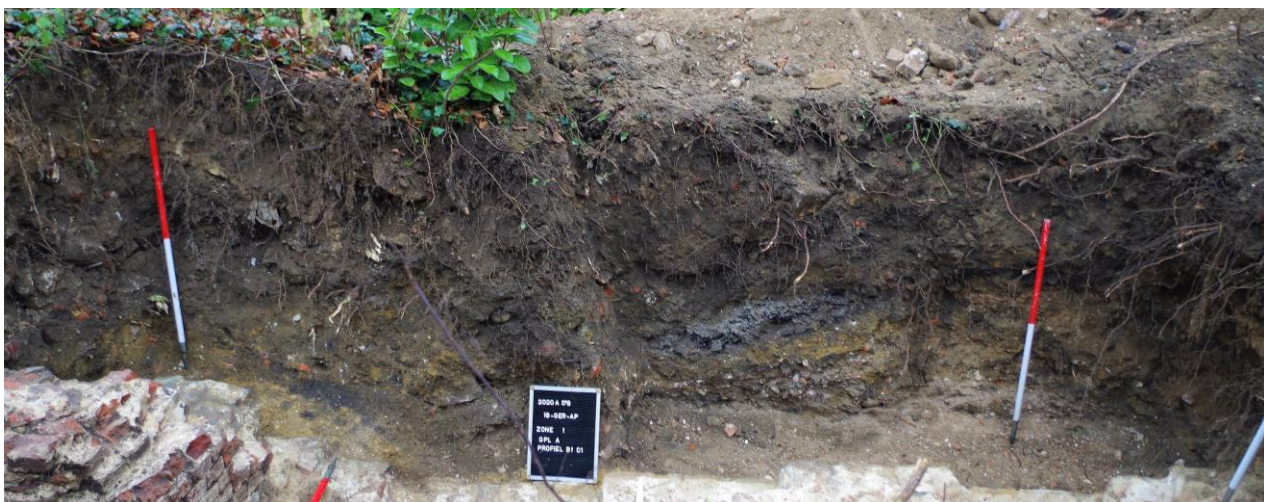
Figuur 12: proefsleuf 1 profiel B1C1, voornamelijk recente pakketten (PS1-1)

De overige profielen B1C1 (Figuur 12), C1D1 (Figuur 13) en D1A1 (Figuur 14) getuigen van eerder besproken fenomenen, namelijk de afbraak van de aanwezige muren en de opvulling van de kelderruimte.

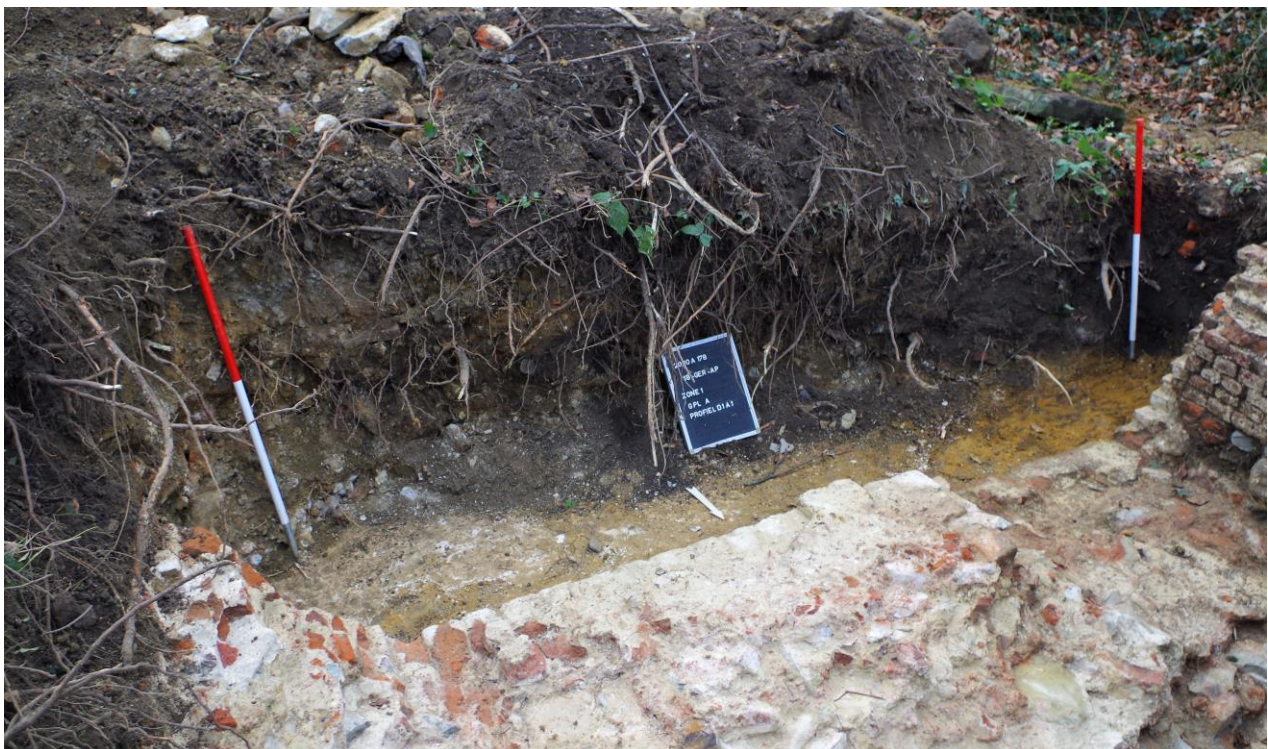
Figuur 14: proefsleuf 1 profiel D1A1, voornamelijk recente pakketten (PS1-1)

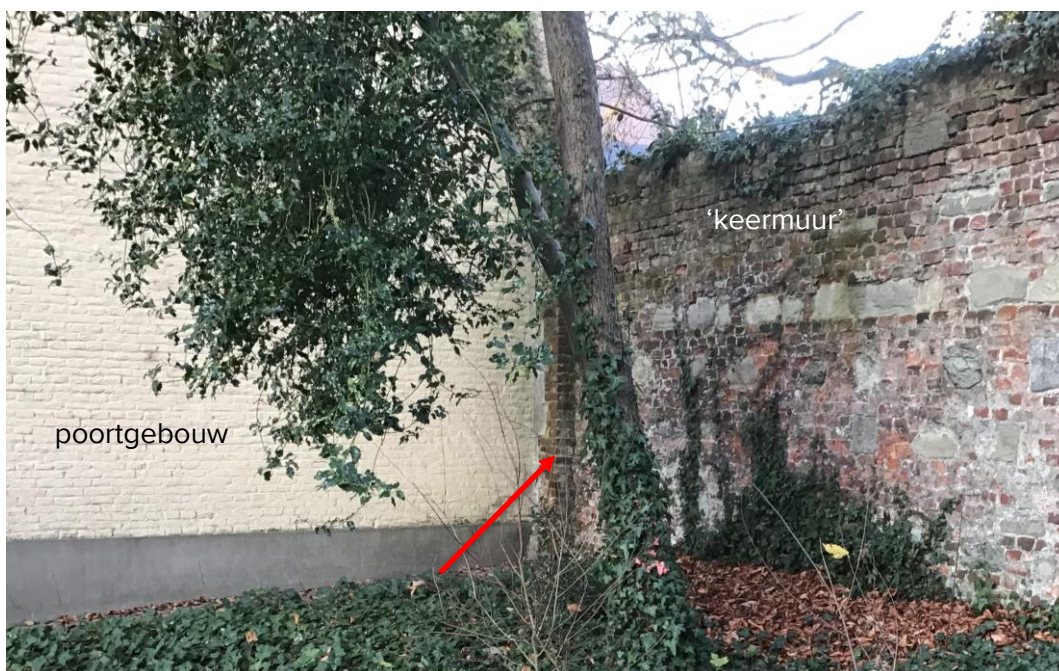
Figuur 19: zicht op de bouwvolumes van het poortgebouw (links) en de 'keermuur' (rechts) langs de huidige parking, in de hoek zijn enkele natuurstenen zichtbaar die mogelijk de hoek vormen van de 18^{de}-eeuwse kerkgevel, de rode pijl geeft de uitspringende hoek aan

De **'keermuren' ter hoogte van de parking en de hondenweide** bevinden zich op de locatie van de oorspronkelijke kerkmuren (Figuur 29, Figuur 33). De 'keermuren' zijn echter bijzonder heterogeen van structuur, er zijn tal van recente 'restauraties' te herkennen, met bovendien ook 19^{de}-eeuwse aanpassingen bij de aanleg van het park¹². Desondanks zijn er sterke aanwijzingen dat het wel om de 18^{de}-eeuwse muren gaat. Zo is in de keermuur, gezien vanaf de huidige parking, middenin de muur een recenter bouwvolume herkenbaar (Figuur 34). Vermoedelijk geeft dit de locatie aan van de oorspronkelijke toegangstrap (Figuur 17, Figuur 18) die waarschijnlijk bij de ontmanteling van het kerkgebouw uitgebroken werd. De ontstane opening metste men nadien dicht. Het heterogene uitzicht van de muur (amalgzaam van bakstenen (22-22,5x10,5-11x5-5,5cm) en verschillende soorten natuursteen) is wellicht te verklaren door de aanwezigheid van een pleisterlaag die het heterogene metselwerk destijds aan het zicht onttrok. Zo zijn op de huidige muur hiervan nog restanten te zien (Figuur 35, Figuur 36). Het is dus waarschijnlijk dat de 'keermuur' de originele 18^{de}-eeuwse zuidwestelijke gevel van de kerk vormt. Deze muur lijkt ook aan te sluiten op de uitspringende hoek waartegen het poortgebouw is gebouwd (Figuur 19, Figuur 20). Waarschijnlijk is het ook

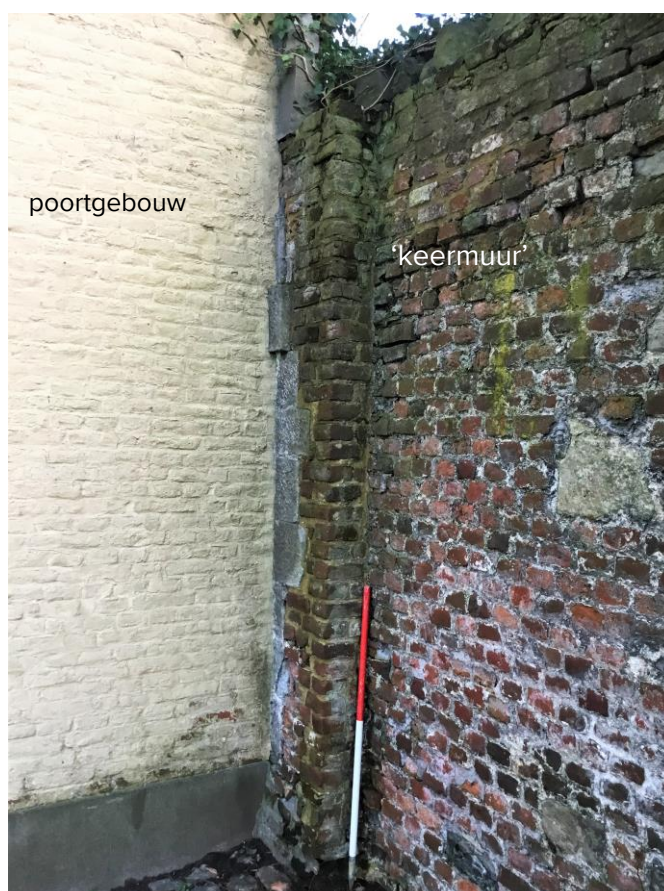
Figuur 20: zicht op de bouwvolumes van het poortgebouw (links) en de 'keermuur' (rechts) langs de huidige parking, het poortgebouw is duidelijk tegen de muur aangebouwd

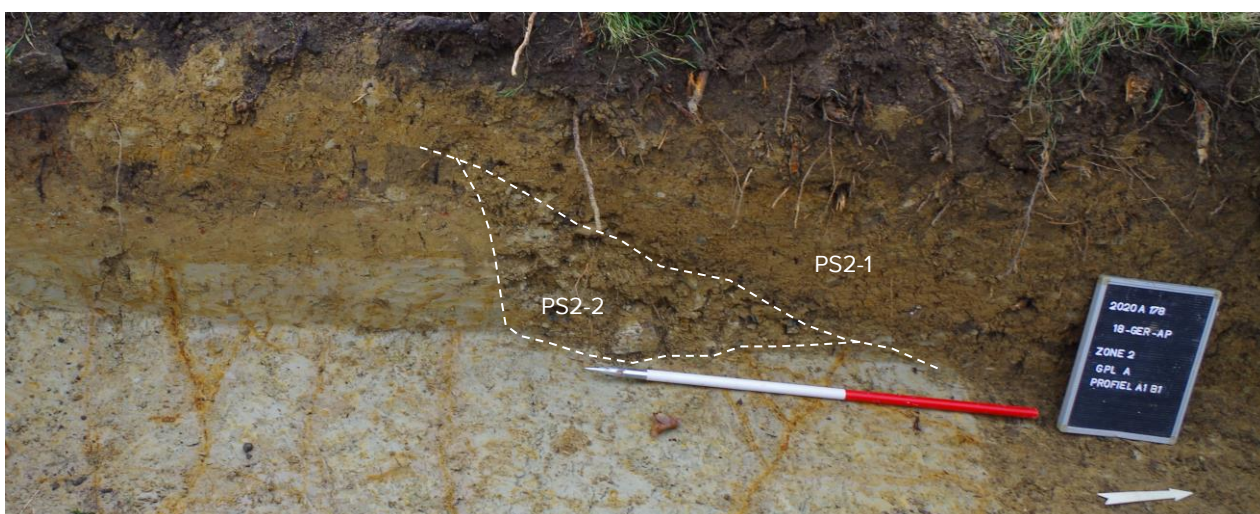
Figuur 24: proefsleuf 2 profiel A1B1, detail van uitbraakspoor PS2-2, deels weggegraven door PS2-1

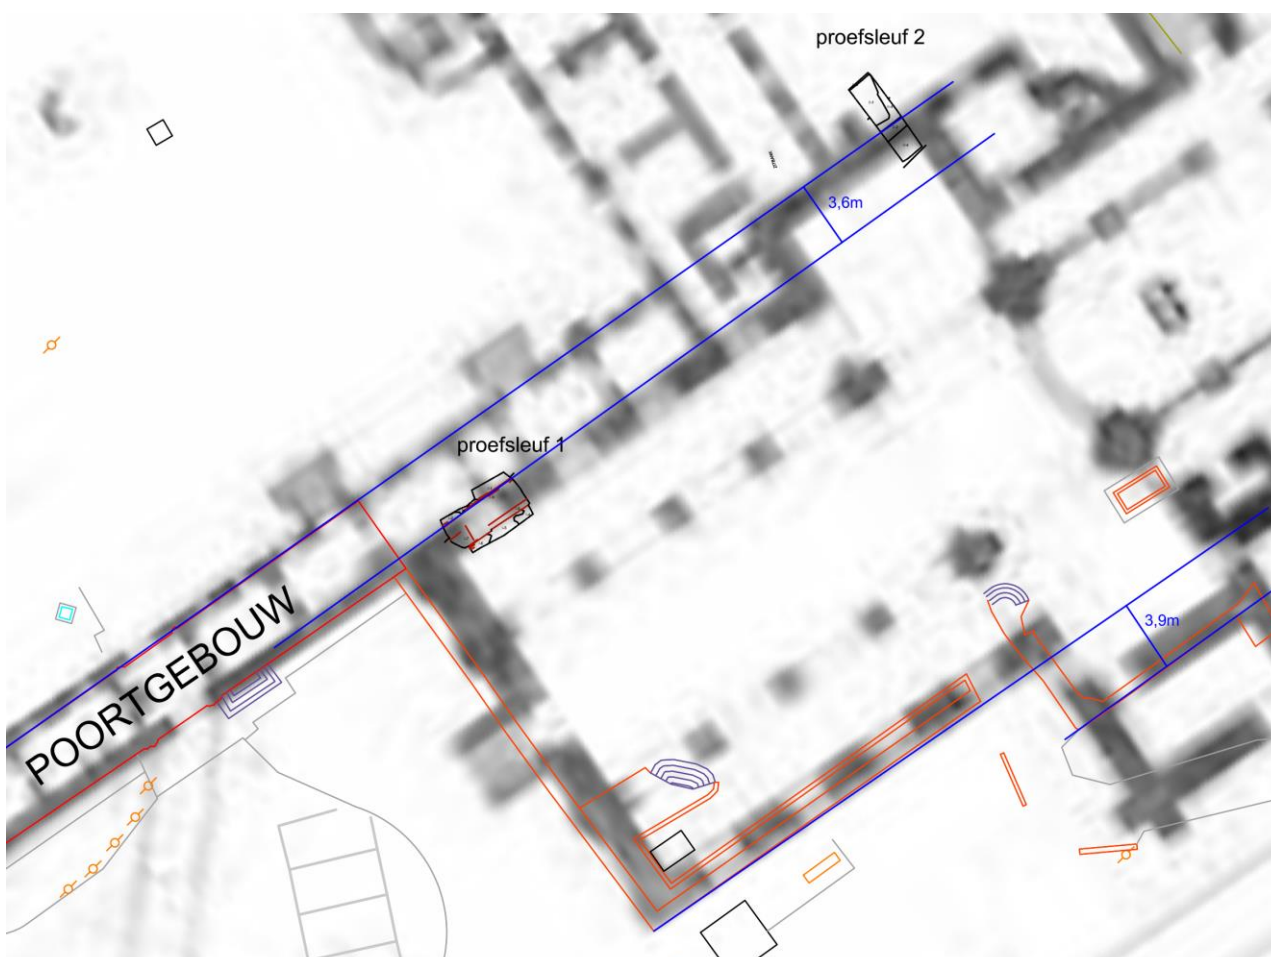
Figuur 29: projectie van de lengteassen (blauw) van het transept en het schip op basis van de archeologische gegevens, het Ci-devant plan en de bovengronds bewaarde restanten van de kerk en het poortgebouw, de afstand tussen de assen geeft de breedte van de transepten weer

Figuur 29 is een grondplan bestaande uit de archeologische gegevens, de bovengronds bewaarde delen van de abdij (poortgebouw en zuidelijke delen schip/transept van kerk) en het 18^{de}-eeuwse Ci-devant plan. Rekening houdend met de symmetrie van het oorspronkelijke kerkgebouw, kunnen we enkele hypothetische assen projecteren op de grondplannen. Als de noordoost-zuidwest as van zowel de noordelijke buitengevel van het schip als de noordelijke buitengevel van het transept doorgetrokken worden (blauwe lijnen Figuur 29), komen we via de afstand tussen de assen tot een theoretische breedte (ten opzichte van de muren van het schip) van het transept van omstreeks 3,6m (Figuur 29). Indien we eenzelfde oefening maken aan de zuidelijke zijde van de kerk bedraagt het verschil er, op basis van het Ci-devant plan en de bovengrondse bewaarde delen van het zuidelijk transept, circa 3,9m. Deze afstanden zijn dus gelijkaardig, zeker ervan uitgaande dat de noordelijke grens van het uitbraakspoor PS2-2 deels vergraven is door de recentere uitgraving PS2-1. Een afstand van 3,9m is dus theoretisch zeker mogelijk.

Zoals de projectie van het Ci-devant plan duidelijk maakt (Figuur 29), vormen de bovengrondse natuurstenen muren in de oostelijke hoek van de site een restant van het **zuidelijke transept van de kerk** (Figuur 30). Een doorgedreven bouwhistorisch onderzoek van deze muren biedt zeker potentieel. Er zijn heel wat recente wijzigingen, herstellingen en 'restauraties' aan deze muren gebeurd⁹. Echter, aan de binnenzijde van de kerkmuren ter hoogte van het zuidelijk transept is plaatselijk de vermoedelijke grens tussen de fundering en het opgaande muurwerk zichtbaar (Figuur 30, Figuur 31). Dit laat toe om een werkhypothese naar voor te schuiven: deze grens kan in theorie een mogelijk **vloerniveau** in de voormalige kerk weerspiegelen. De TAW-waarde van deze grens is op drie puntlocaties op de muren vastgesteld en situeert zich rond 46,4 TAW. De nabije aanwezigheid van een mogelijke grafkelder (45,75 TAW) die bij eerder archeologisch onderzoek aan het licht kwam en zich duidelijk onder dit niveau bevindt (Figuur 30), ondersteunt deze theoretische aanwezigheid van een vloerniveau rond 46,4 TAW.

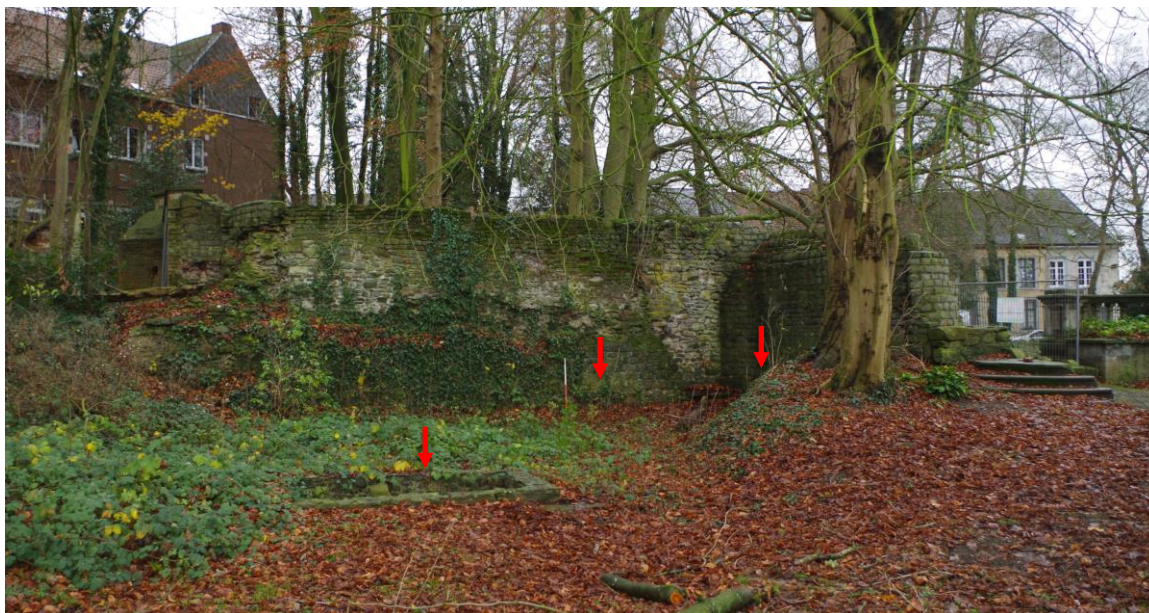
Figuur 30: de bovengronds bewaarde muren van het zuidelijk kerktansept met aanduiding van de geregistreerde TAW-waardes (pijl midden en pijl rechts) en de aanwezigheid van een grafkelder (pijl links) op een dieper niveau

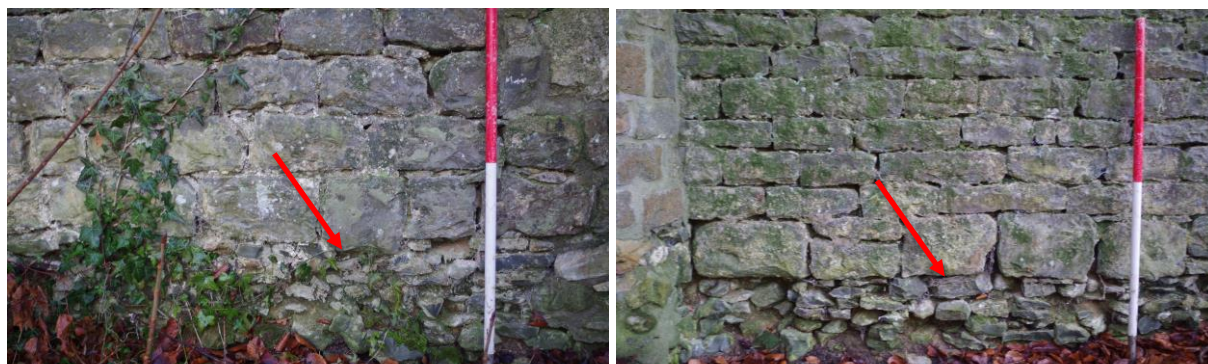
Figuur 31: mogelijke overgang van fundering naar opgaand muurwerk

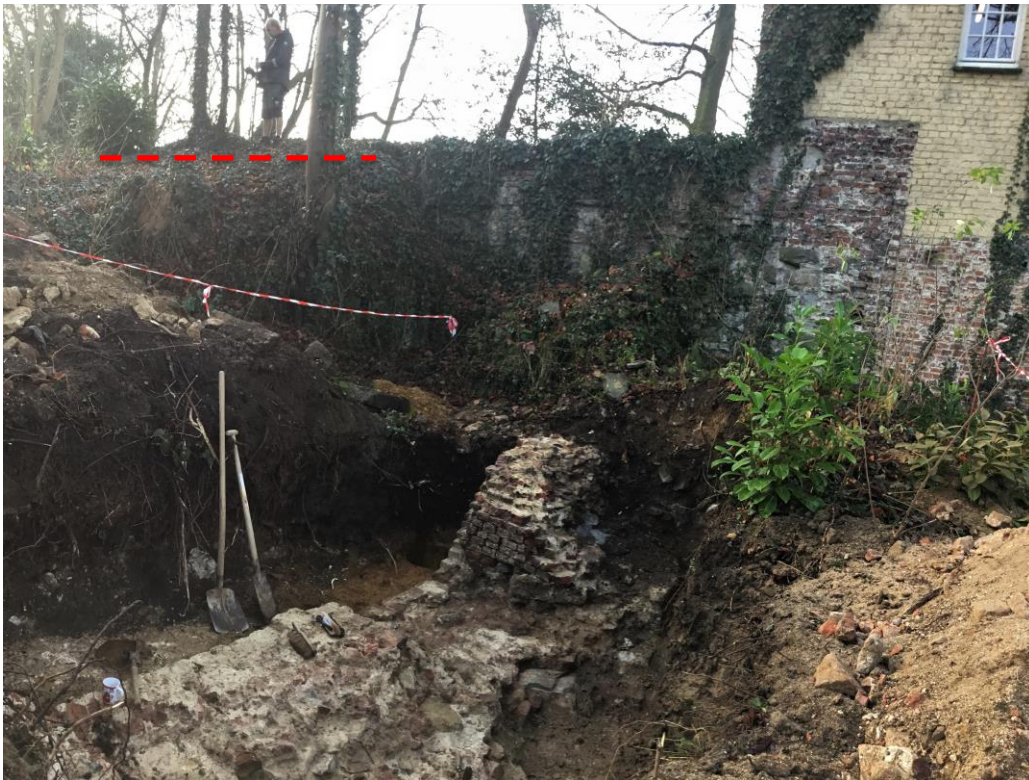
Figuur 32: de rode stippellijn geeft de TAW-waarde aan van 46,4m, de hypothetische 'vloerpas', op de voorgrond is proefsleuf 1 te zien, op de achtergrond de 'keermuur' en het poortgebouw

Ervan uitgaande dat het vloerniveau over de volledige kerk hetzelfde is en dus waterpas ligt, is over een aantal delen van de oppervlakte van de kerk deze **'vloerpas'** van 46,4 TAW uitgezet. Dit leert dat bij proefsleuf 2 de hypothetische 'vloerpas' zich circa 2,6-2,7m hoger bevindt dan het huidige maaiveld ter hoogte van uitbraakspoor PS2-2. Ten opzichte van de bovengrens van PS2-2 is dit zelfs 3-3,1m. Dezelfde oefening is gedaan in de buurt van proefsleuf 1 en wijst erop deze 'vloerpas' ongeveer 3-3,5m boven de muren en de andere sporen ligt (Figuur 32).

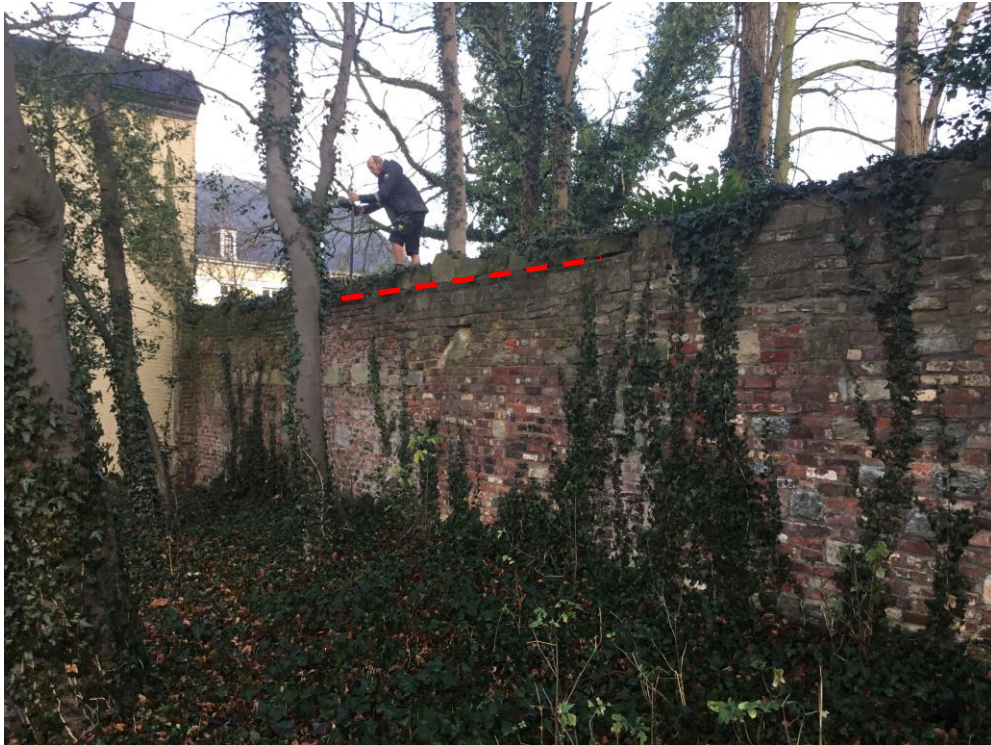
Figuur 33: zicht vanaf de huidige parking op de 'keermuur', de rode stippellijn geeft de TAW-waarde aan van 46,4m, de hypothetische 'vloerplas', links bevindt zich het poortgebouw

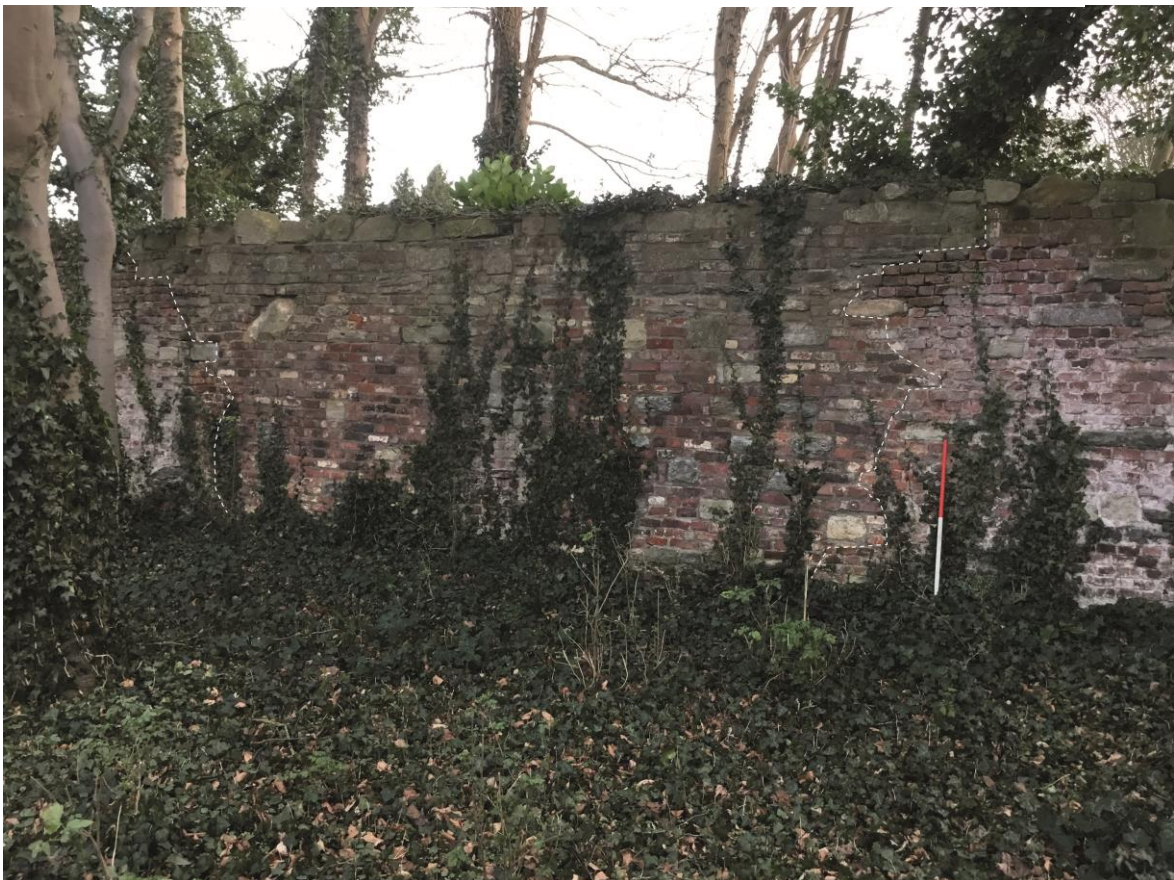
Figuur 34: zicht op de 'keermuur' vanop de huidige parking, tussen de witte stippellijnen is een jonger bouwvolume aanwezig, vermoedelijk geeft dit de oorspronkelijke locatie aan van de (uitgebroken) toegangstrap ter hoogte van de westgevel van de kerk

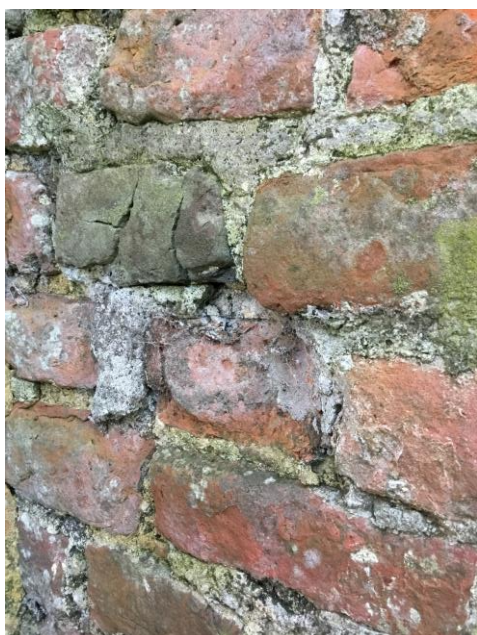
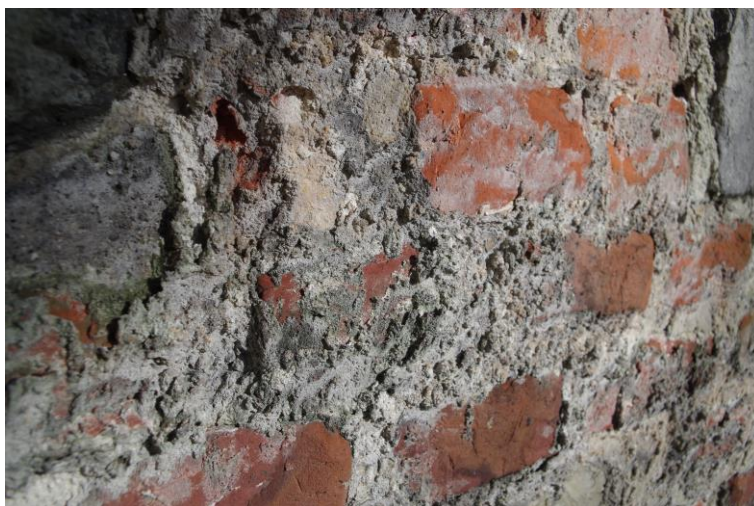
Figuur 35: restanten pleisterlaag op het metselwerk

Figuur 36: restanten pleisterlaag op het metselwerk

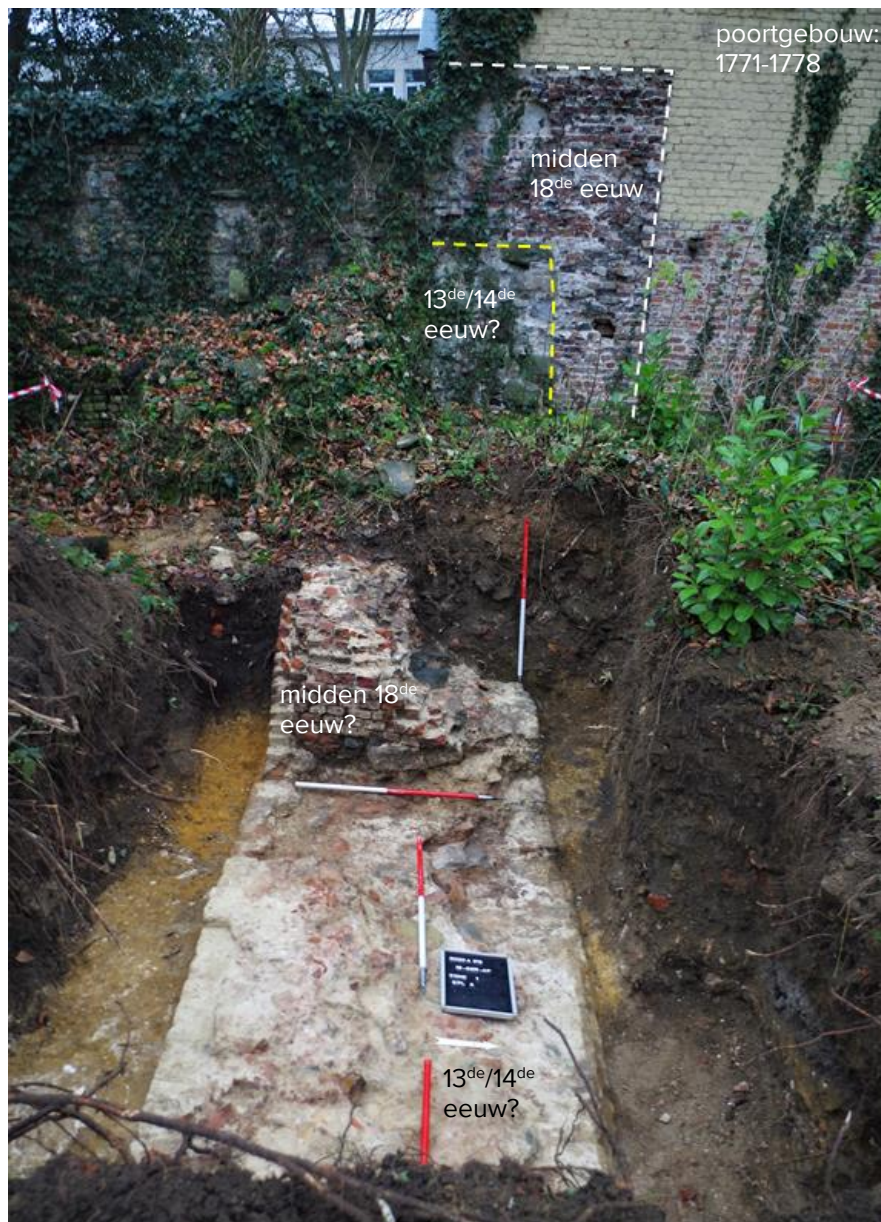
Figuur 37: de verschillende bouwvolumes met hun (vermoedelijke) datering

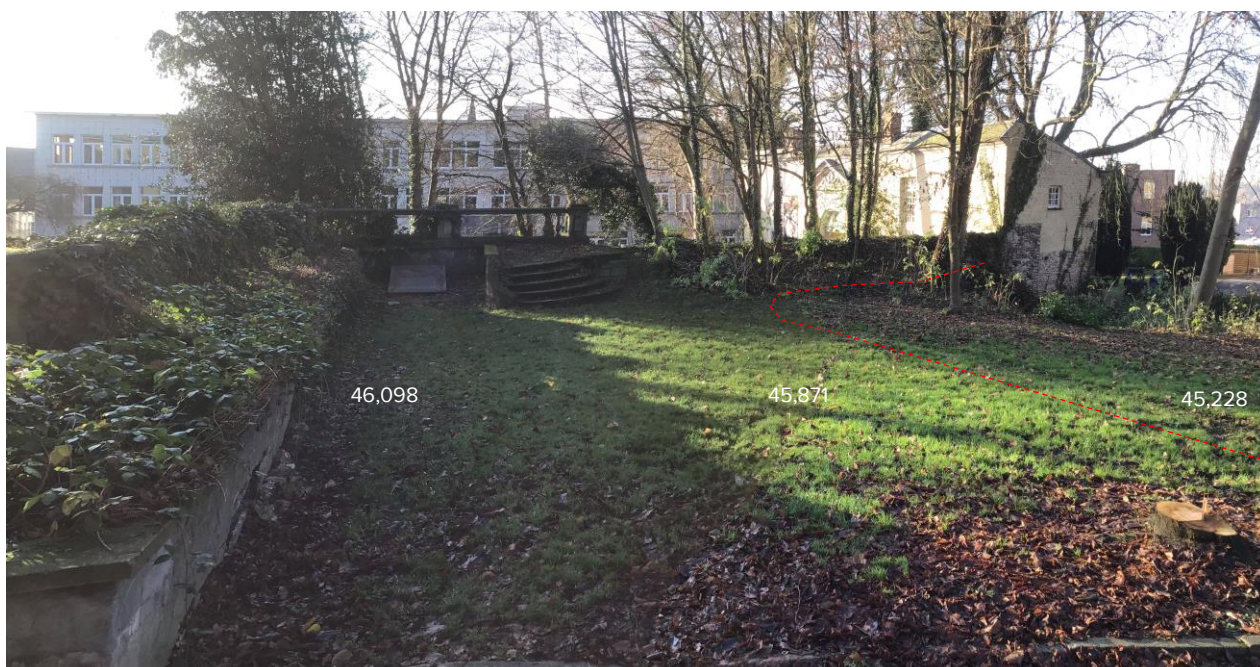
Figuur 38: de 'binnenoppervlakte' van de kerk gezien vanaf het zuidelijk transept, op de achtergrond is het poortgebouw en de zone van proefsleuf 1 aanwezig, de rode lijn geeft de grens aan waar het terrein sterk afhelt in noordelijke richting, enkele indicatieve TAW-waardes zijn weergegeven om de helling van het terrein te visualiseren

Tenslotte werd de **binnenzijde van de kerk plaatselijk topografisch in kaart gebracht door enkele 'metraaien'** met een zuidoost-noordwest oriëntatie, ter aanvulling van het digitaal hoogtemodel (Figuur 40). Hierbij is de helling van het terrein in noordelijke richting in detail opgemeten door op regelmatige afstand een TAW-waarde van het maaiveld in te meten. Deze metingen zijn raadpleegbaar in het digitaal grondplan. Enkele TAW-waardes zijn visueel weergegeven in Figuur 38 en Figuur 39. Op basis van deze metingen, de gegevens uit de proefsleuven en de theoretische vloerpas van 46,4m (cf. *supra*) is het aannemelijk dat vooral in het zuidwestelijke deel van de kerk nog een goed bewaard bodemarchief aanwezig is. In de richting van de noordelijke muren van het schip, het transept en het koor zijn waarschijnlijk dus grote delen van het bodemarchief verdwenen, vermoedelijk bij de aanleg van het park.

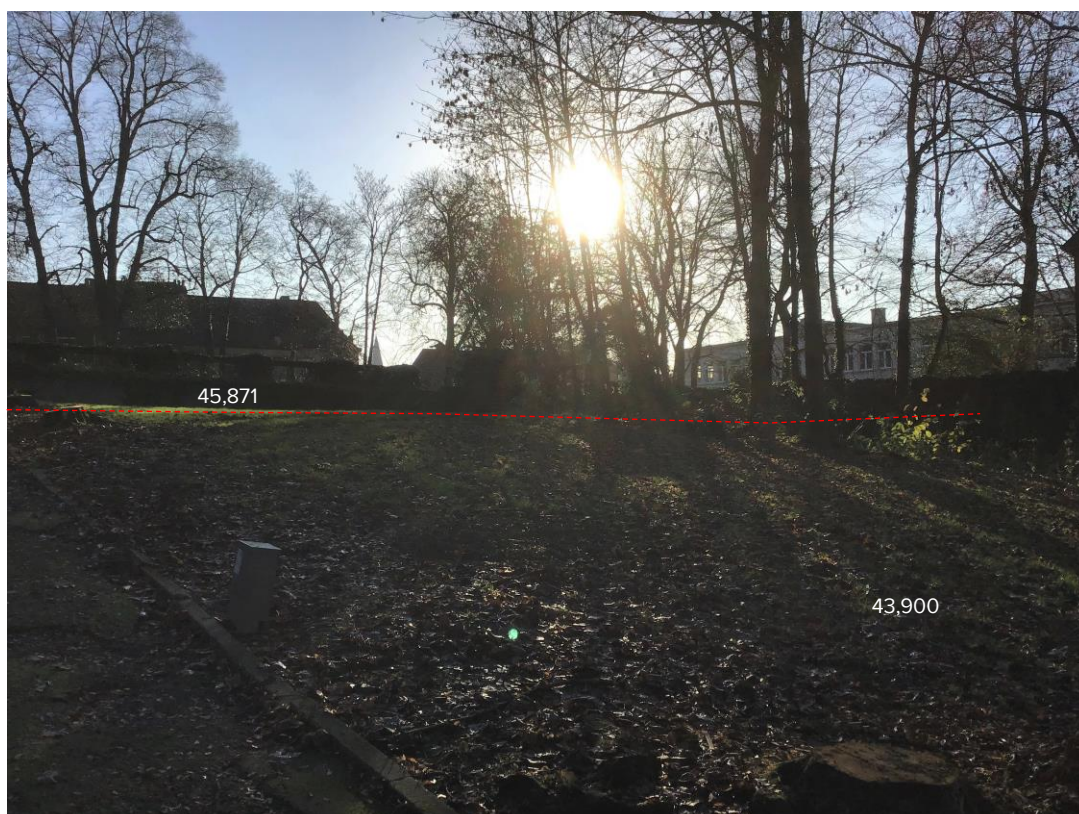
Figuur 39: de 'binnenoppervlakte' van de kerk gezien vanaf het noorden, rechts net buiten beeld ligt het poortgebouw en de zone van proefsleuf 1, de rode lijn geeft de grens aan waar het terrein sterk afhelt in noordelijke richting, enkele indicatieve TAW-waardes zijn weergegeven om de helling van het terrein te visualiseren
