ERONDEGEM KAPELHOFSTRAAT

ARCHEOLOGIE NOTA

ARCHEOLOGIENOTA – 2022C142 EN 2022G194

Erondegem Kapelhofstraat – Archeologienota
(bureauonderzoek en proefputtenonderzoek)
Projectcode:2022C142 en 2022G194
Projectnaam: 22-ERO-KHS
SOLVA Archeologierapport nr. 236

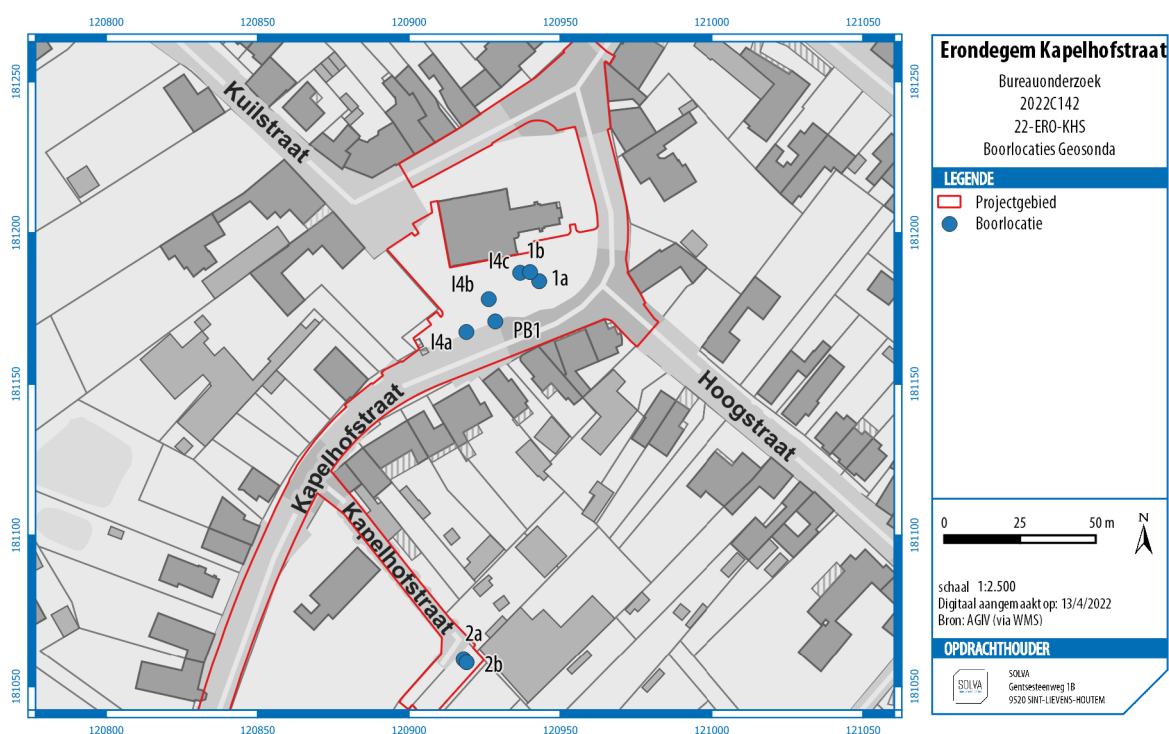
Figuur 19: Weergave van de locatie van de besproken boringen van Geosonda uit 2018 en 2021 op de GRB.

Zowel in 2018 als 2021 zijn verschillende boringen uitgevoerd t.h.v. de parking op het kerkplein. In 2018 zijn de eerste drie pogingen gestaakt vanwege ondoordringbaar puin of een baksteenlaag op 40 en 80 cm -mv.⁶ Zoals verder zal blijken is dit niet verwonderlijk gezien er op deze locatie historische bebouwing te situeren is (zie 2.2.4.3.2 en 2.2.4.3.3). De geslaagde boringen (boringen PB1, 1a en 1b in 2018 en boringen I4a, I4b en I4c in 2021) tonen baksteenhoudende lagen met een variërende ondergrens van 25 tot 170 cm -mv.⁷ De diepte waarop de top van de onverstoorde moederbodem wordt aangetroffen varieert eveneens en ligt tussen 75 en 170 cm -mv.

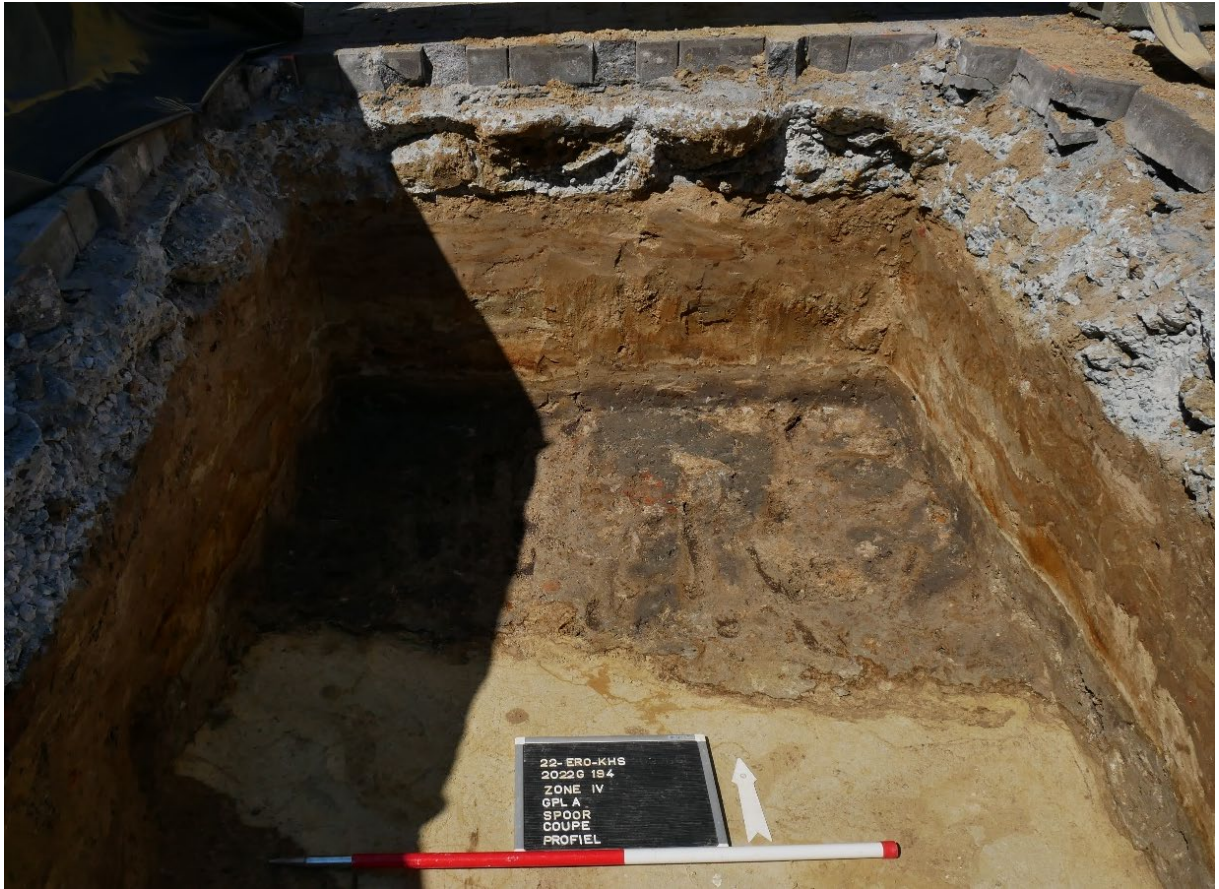
Foto 12: Detail van sporen IV-1 (weg) en IV-5 (hout).

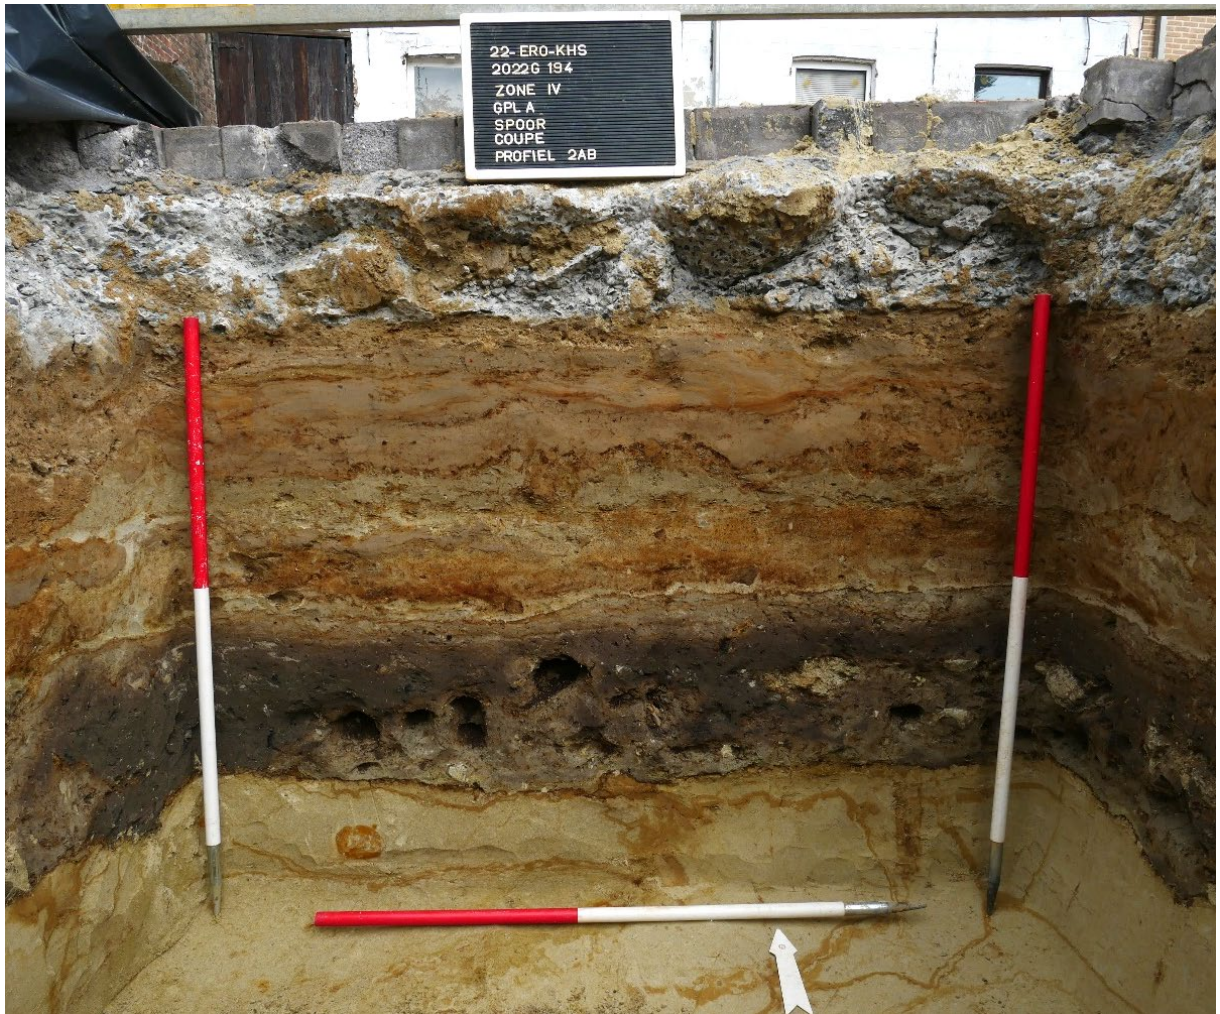
Foto 13: Profiel 2AB op de weg IV-1.

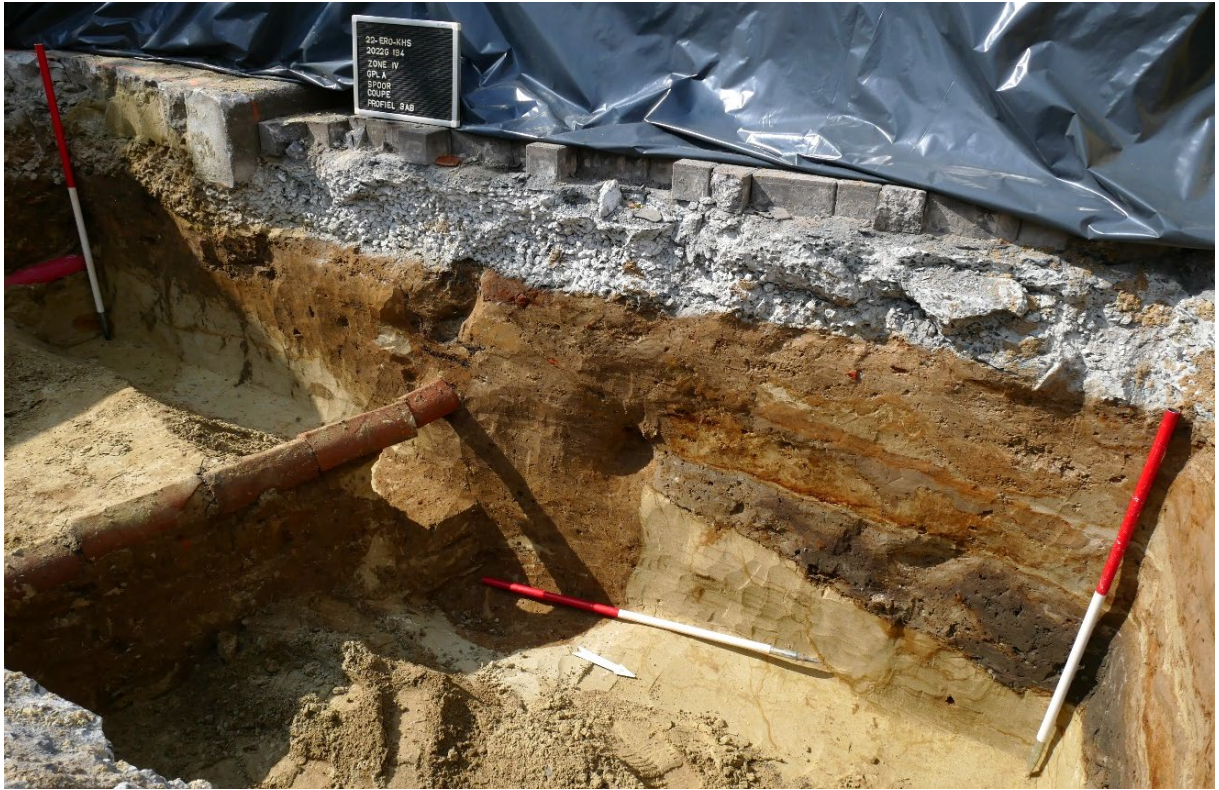
Foto 14: Profiel 3AB. De Kuil IV-3/IV-4 doorsnijdt duidelijk de weg IV-1.

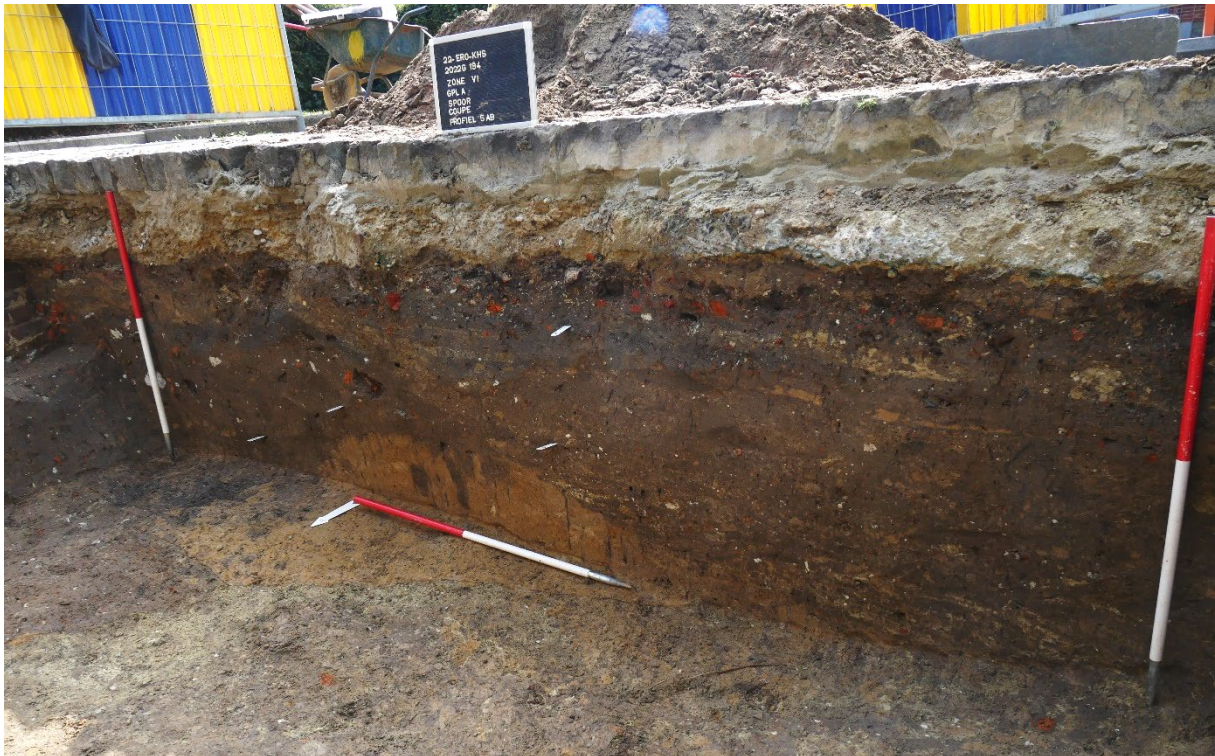
Foto 18: Profiel 5AB in Zone VI.

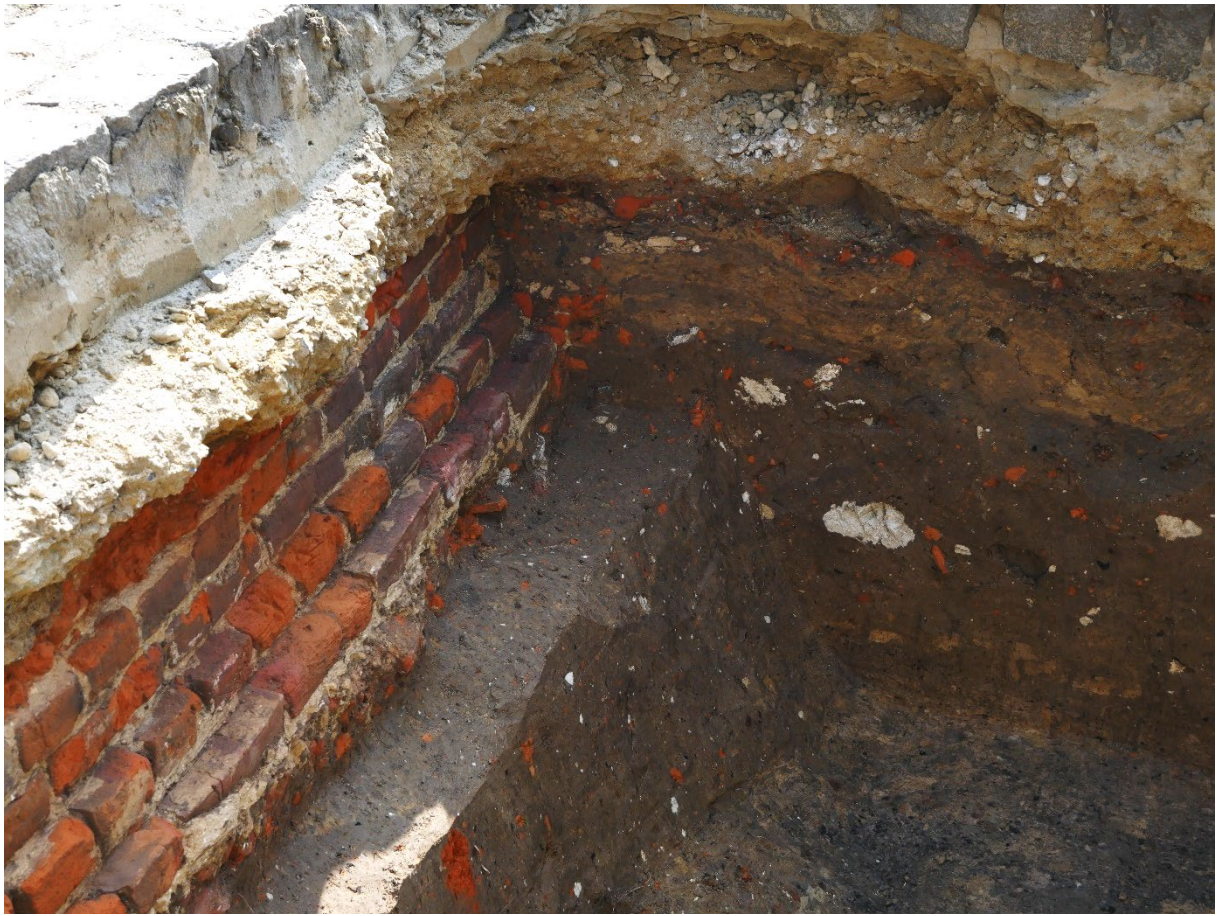
Foto 19: Muur VI-5 en laag VI-1.

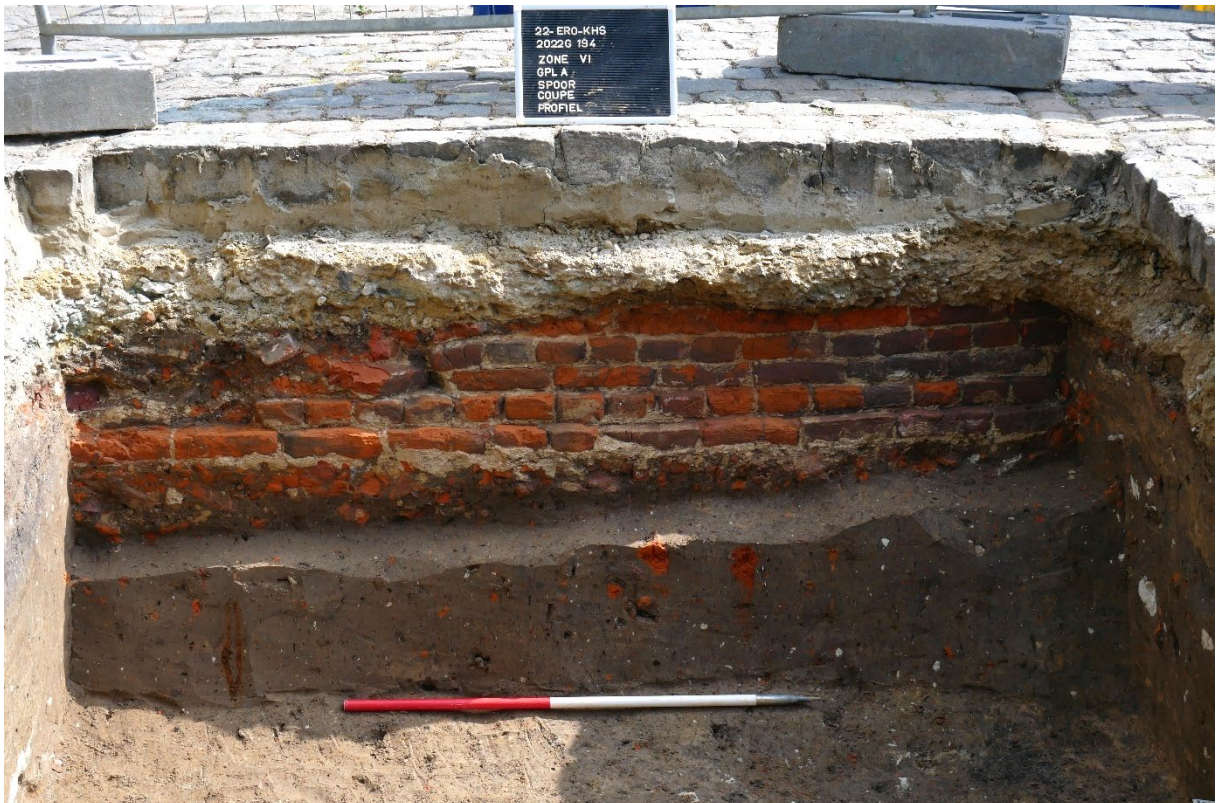
Foto 20: Muur VI-5.

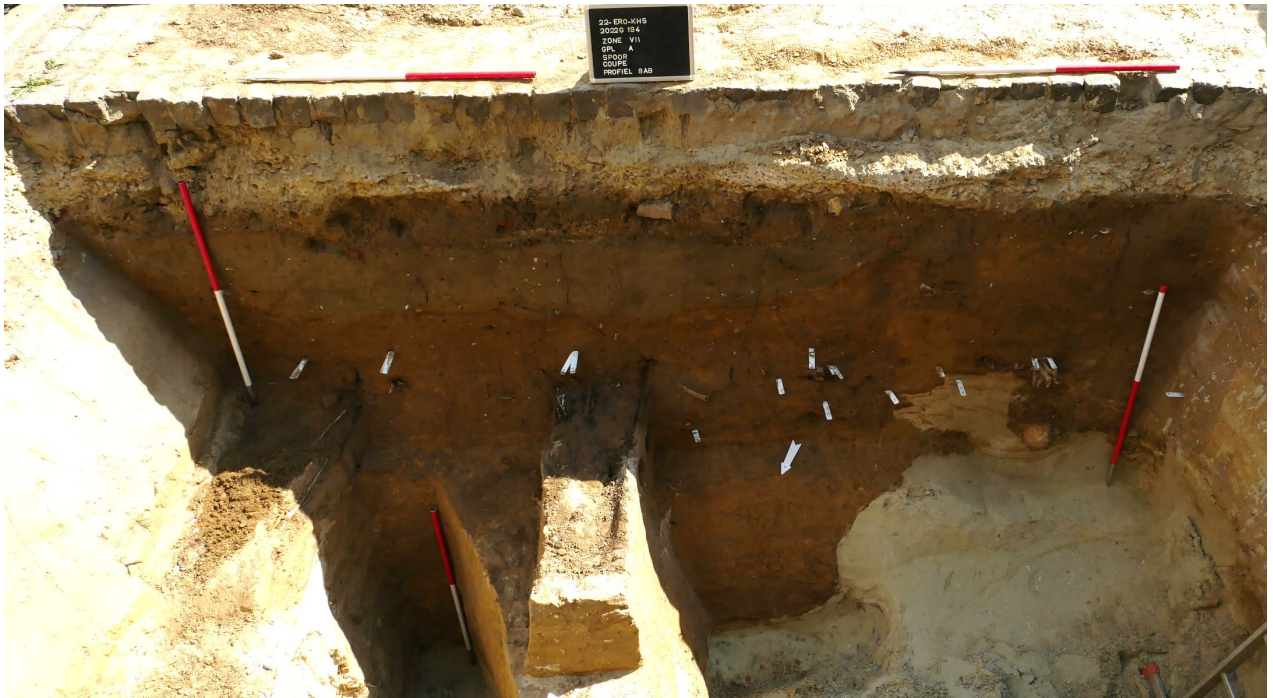
Foto 25: Profiel 8AB in Zone VII.

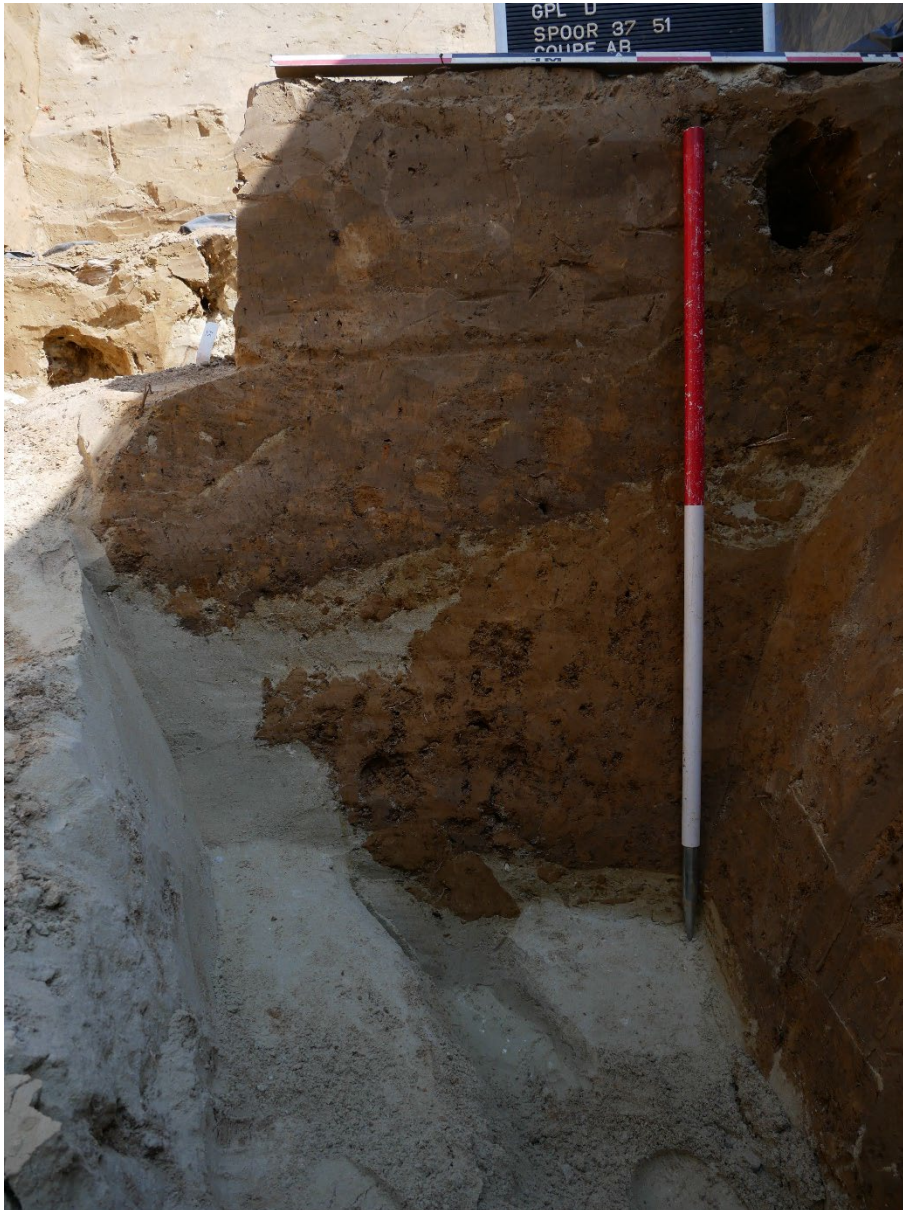
Foto 26: Dwarsdoorsnede op extractiekuil VII-37/51.

Wanneer de onverstoord moederbodem wordt aangetroffen is deze bovenaan zandlemig. Dit is te zien in Zone I, Zone V en voor een klein stukje ook nog in Zone VI. Uit de Quartairgeologische kaart valt af te leiden dat deze zandleem op eolische wijze tijdens het Pleistoceen is afgezet. Hoe hoger op de helling, hoe lemiger het sediment. Dit zandlemige pakket is echter niet heel dik. In Zone IV bestaat de moederbodem in het archeologische vlak uit geelgrijs zand. Ook in Zone VII zijn reeds op GPL A enkele vlekken geelgrijs fijn zand te zien. Op GPL D bestaat de volledige moederbodem uit dit geelgrijs fijn zand. Uit de Tertiairgeologische kaart valt af te leiden dat dit zand kenmerkend is voor de Formatie van Lede. Dit werd bevestigd toen bij het couperen van VII-37/51 in het zand een kalksteenbank werd aangetroffen op ca. +36,18 m TAW.

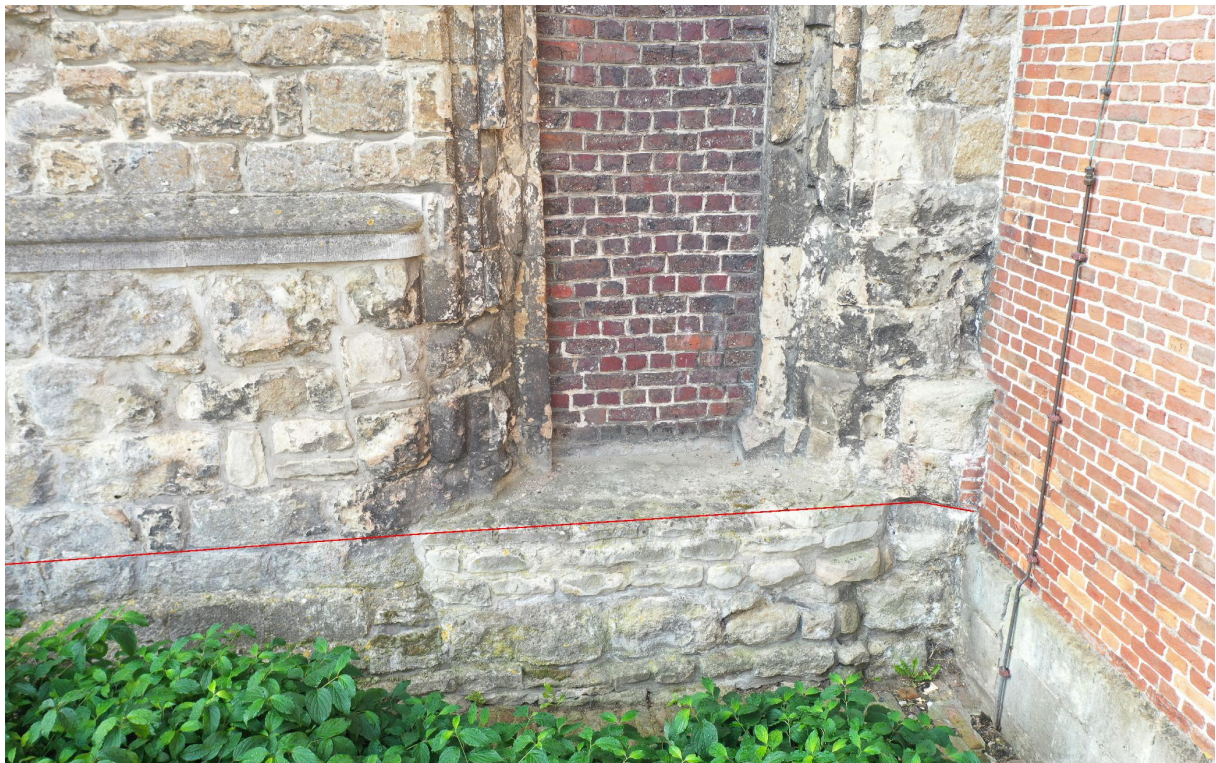
Figuur 53: Zicht op de noordgevel van de kerk op de overgang van het nieuwe schip (baksteen) naar het oude koor (natuursteen). Het oorspronkelijke maaiveld is in rood aangegeven. Onder de rode lijn is de oorspronkelijk ondergrondse fundering met verstek te zien. Ook de verjonging van de gevel boven de rode lijn (aan de afzaat) bevindt zich nu een opvallend stuk hoger dan bij de bakstenen gevel.
