# GERAARDSBERGEN

# ABDIJPARK

EINDVERSLAG

WERFBEGELEIDING FASE 1 EN 2

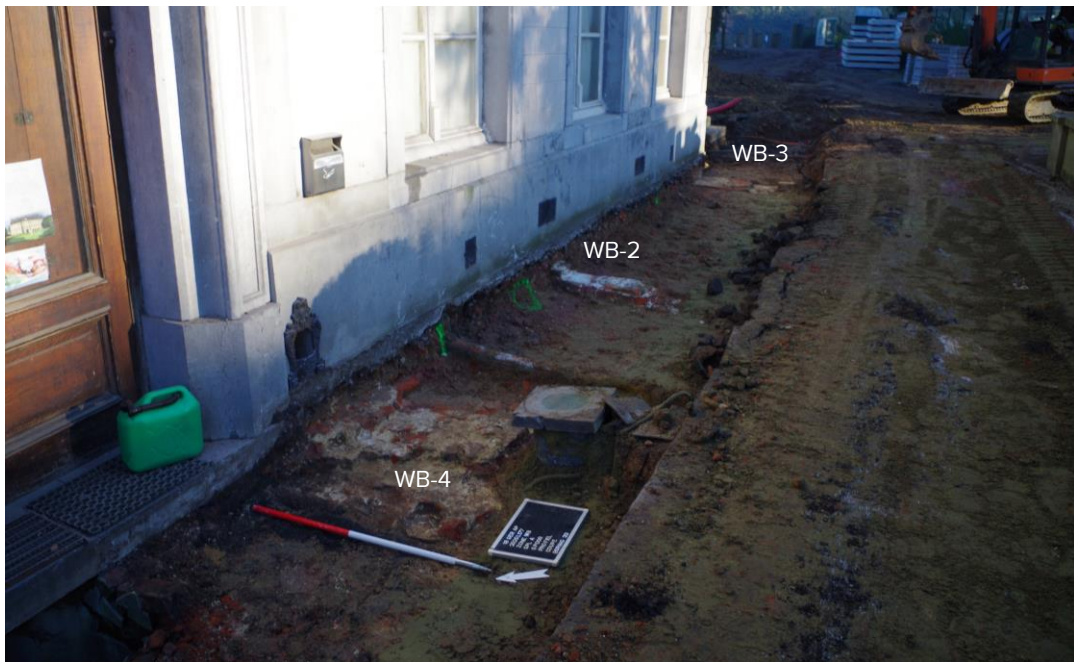
**Foto 4** Opbraak van de bestaande toestand ter hoogte van de zuidoostelijke gevel van het Abtenhuis (grondplan A, Fig. 11), gezien vanuit het zuidwesten

Er zijn enkele muren (NW-ZO oriëntatie) zichtbaar, voornamelijk in baksteen en (deels) veldsteen, haaks op de gevel van het Abtenhuis (Foto 4). Er bevinden zich op dit niveau verschillende verstoringen. De lagen tussen de muren zijn voornamelijk puinpakketten en restanten van de fundering van de bestaande verharding. Bij het uitgraven van de nutsleidingen kwamen ook diepere delen van dezelfde muren tevoorschijn (Foto 5 en Foto 6).

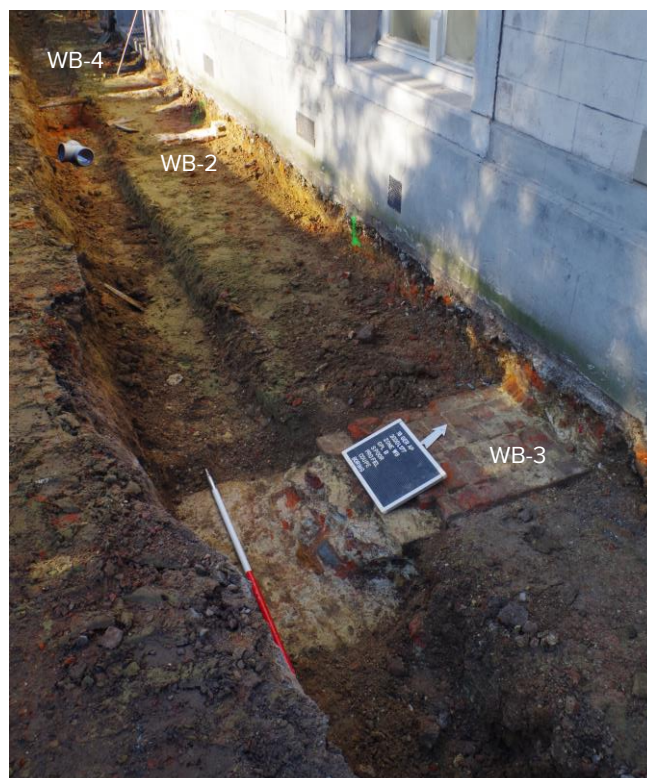
**Foto 5** Opbraak van de bestaande toestand ter hoogte van de zuidoostelijke gevel van het Abtenhuis (grondplan A, Fig. 11) en aanleg van de nutsleidingen (grondplan B, Fig. 12), gezien vanuit het oosten

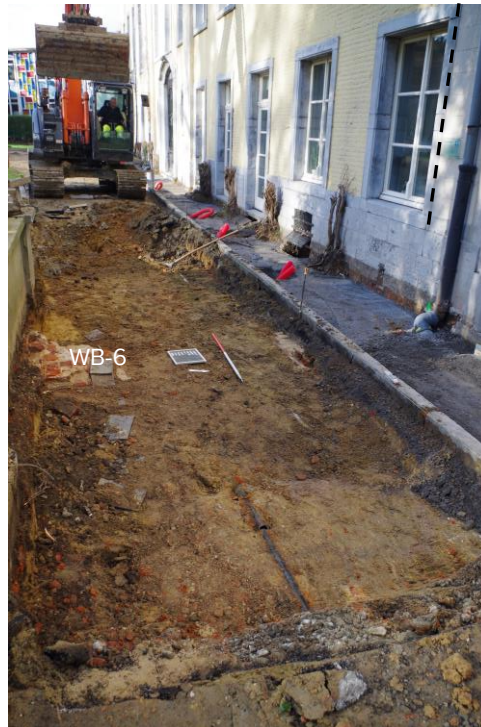
Foto 7 Opbraak van de bestaande toestand ter hoogte van de zuidoostelijke gevel van het Abtenhuis (grondplan A, Fig. 11), gezien vanuit het oosten. Rechts op de foto is de het eerste gedeelte (Foto 4, Foto 5 en Foto 6) al deels heraangelegd. De zwarte stippellijn geeft de scheiding in gevelafwerking weer.

Rondom het Abtenhuis zijn verschillende delen van de bestaande verharding uitgebroken en vervangen. Ook gebeurden er enkele uitgravingen in functie van nutsleidingen. Voornamelijk ten zuidoosten van het Abtenhuis kwamen enkele muren tevoorschijn die toe te wijzen zijn aan het conventsgebouw van de voormalige abdij. Het gaat om de verdwenen vleugel tussen de kerk en het Abtenhuis (het vroegere abtenkwartier). Het conventsgebouw was verbonden met het abtenkwartier. Dit is duidelijk te merken op de zuidoostelijke gevel van het Abtenhuis. Ter hoogte van de toegang op deze locatie zit een duidelijk verschil in afwerking van de gevel (Foto 6, Foto 7 en Foto 8).

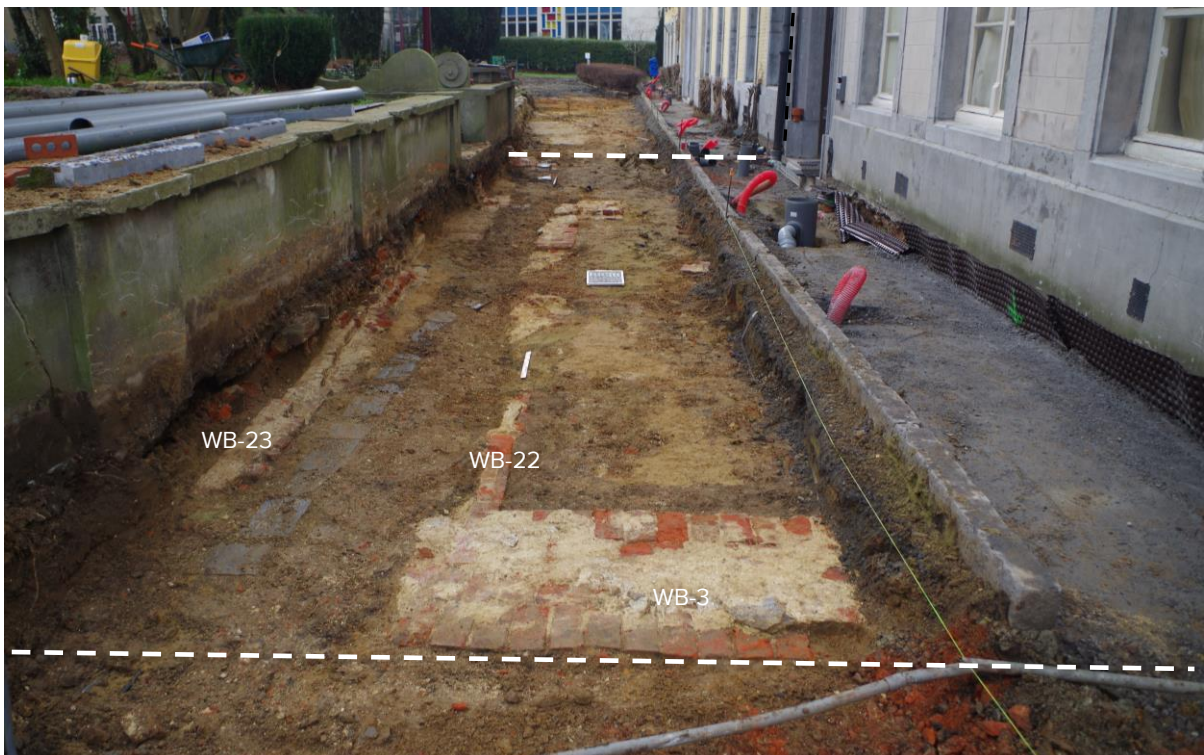
Verschillende muren uit het eerste gedeelte lopen door, ze staan haaks op de gevel van het Abtenhuis. Tussen deze muren komen ook andere muren (NO-ZW oriëntatie) aan het licht, parallel met de gevel van het Abtenhuis. Enkele staan in verband met de haakse muren. Alle muren situeren zich enkel ter hoogte van het noordoostelijke deel van het Abtenhuis (tussen witte stippellijnen, Foto 8).

Foto 8 Opbraak van de bestaande toestand ter hoogte van de zuidoostelijke gevel van het Abtenhuis (grondplan A, Fig. 11), gezien vanuit het noordoosten. De witte stippellijnen markeren de zone van de muren. De zwarte stippellijn geeft de scheiding in gevelafwerking weer.

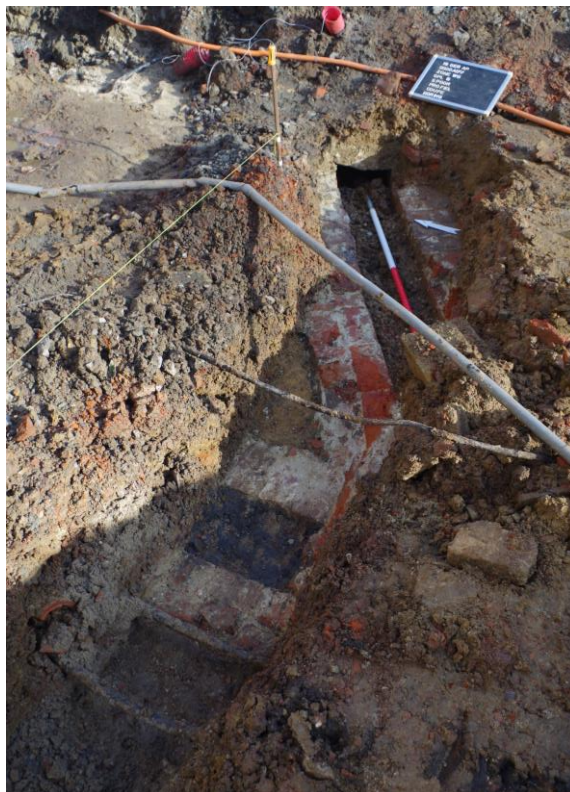
Net ten noordoosten van muur WB-3 kwam een bakstenen riool WB-25 tevoorschijn op een dieper niveau (Foto 11). Waarschijnlijk sloot deze aan op de oostelijke hoek van het Abtenhuis. Er is ook een aftakking in noordoostelijke richting aanwezig. Deze structuur wijst erop dat er ook muren en andere sporen op een dieper niveau kunnen bewaard zijn.

Foto 11 Riool WB-25 op grondplan B (Fig. 12), gezien vanuit het zuidwesten

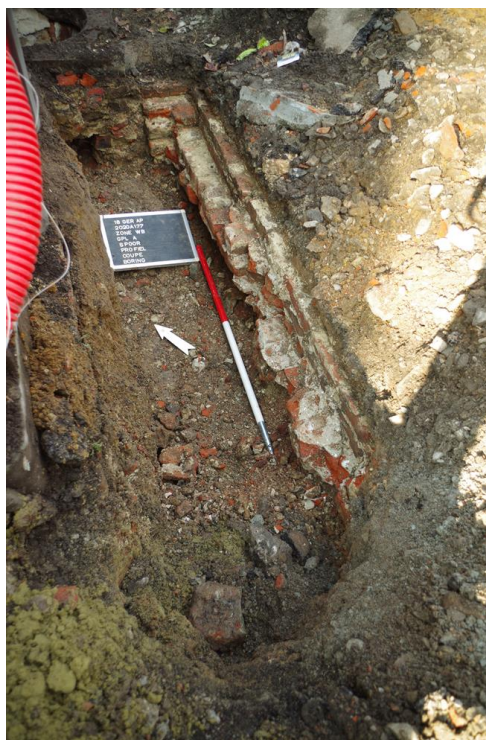
Foto 12 Muur WB-1 ter hoogte van de noordoostelijke gevel van het Abtenhuis (grondplan A, Fig. 11), gezien vanuit het zuiden

Langs de noordoostelijke gevel van het Abtenhuis kwam de bakstenen muur WB-1 tevoorschijn (Foto 12), parallel aan deze gevel. Deze muur werd slechts deels aangesneden en was ook deels verstoord.

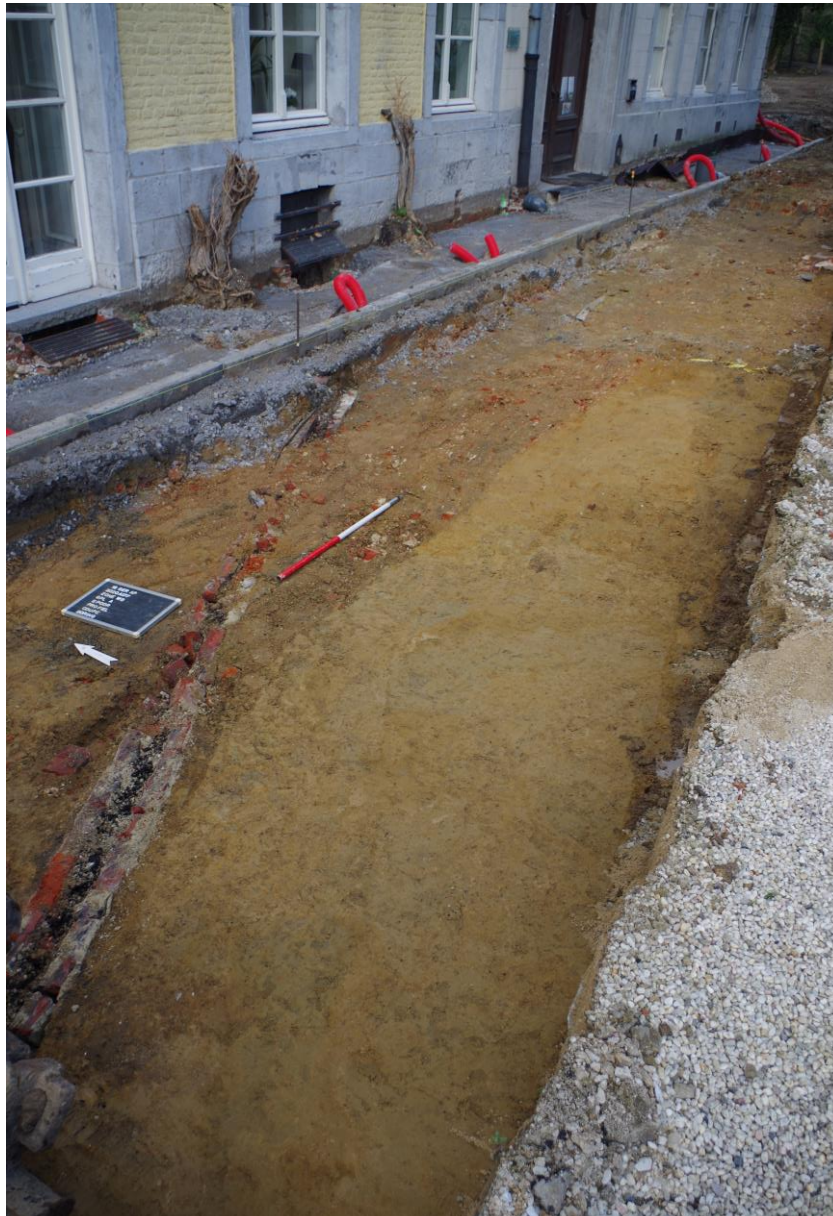
**Foto 14** Opbraak van de bestaande toestand ter hoogte van de zuidoostelijke gevel van het Abtenhuis (grondplan A, Fig. 11), gezien vanuit het zuidwesten. Rechts bovenaan op de foto ligt de zone van de muren

De muren situeren zich voornamelijk ter hoogte van het noordoostelijke deel van het Abtenhuis. In zuidwestelijke richting zijn nauwelijks relevante sporen, muren noch grondsporen, aangetroffen (Foto 14). De grondsporen in deze gehele zone zijn weinig talrijk. Gezien de beperkte bodemingreep (opbraak van de bestaande toestand) vormde het eerste grondplan geen volwaardig archeologisch niveau. Zoals hierboven beschreven, kwamen enkele muren tevoorschijn, de lagen errond bleken voornamelijk verstoringen en/of puinpakketten. De zones waar wel mogelijk interessante lagen vrij kwamen, werden opgeschoond ter evaluatie en eventuele interpretatie. Aangezien er geen verdere bodemimpact was, is de interpretatie van sommige lagen niet steeds duidelijk, vaak ook door het beperkte ruimtelijke inzicht.

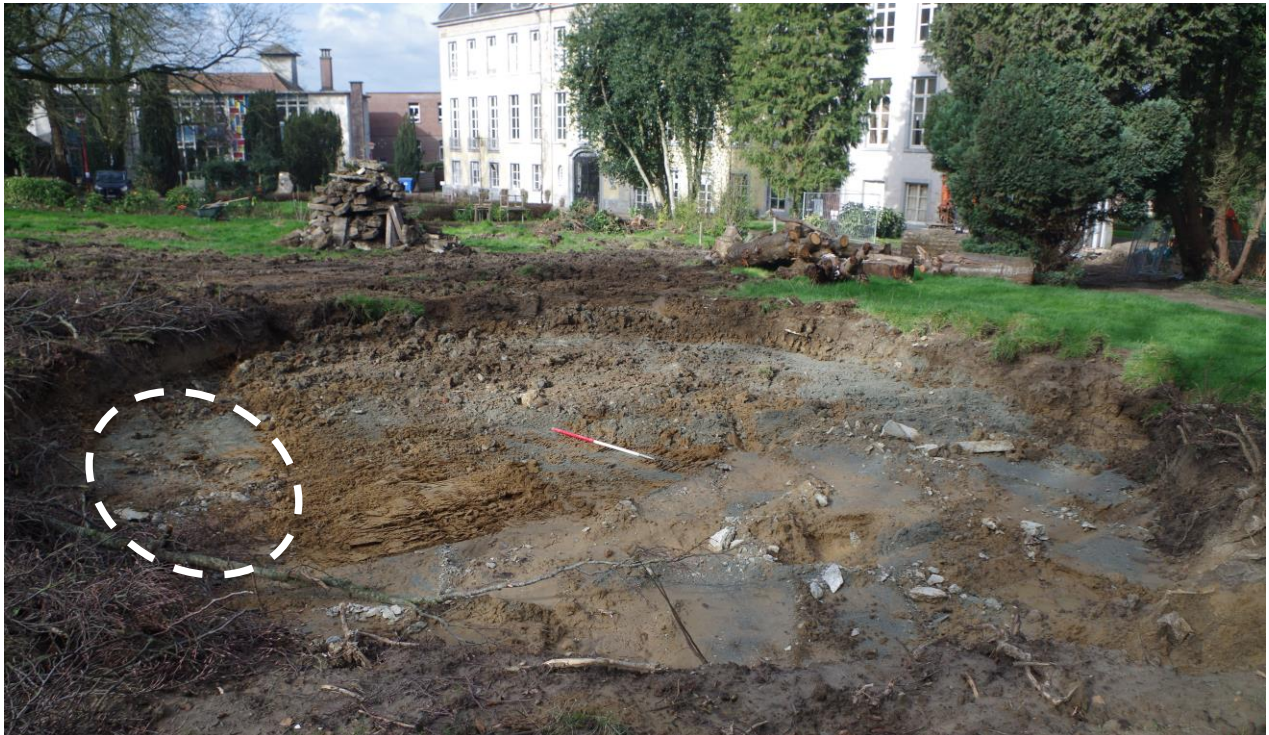
Op deze locatie bevond zich een kleine betonnen vijverpartij. Deze werd uitgebroken en aangevuld met grond. Het grootste deel van deze zone bestond na de uitbraak uit restbrokstukken van de betonnen fundering. Een ander deel van dit niveau betrof een bruinglele, soms puinige laag. In deze laag was aan de zuidelijke rand een 'concentratie' veldstenen te herkennen.

Foto 20 Opbraak van de kleine vijverpartij in de groenzone ter hoogte van de voormalige abdijkerk, gezien vanuit het zuidoosten. Op de achtergrond is het Abtenhuis te zien. De witte stippellijn duidt de aanwezigheid van een aantal losse veldstenen aan

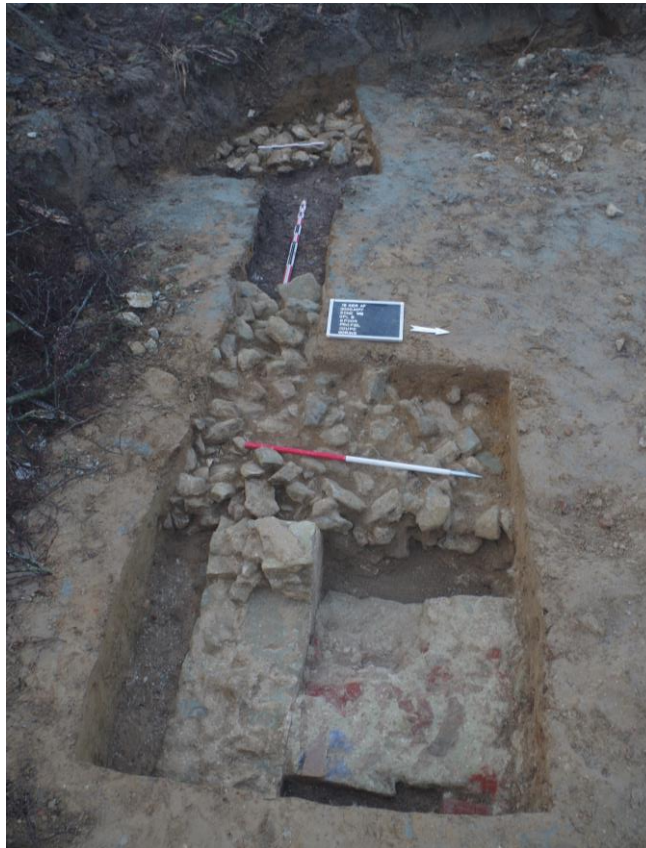
Foto 21 Zuidelijke zone van de uitgebroken vijverpartij, gezien vanuit het oosten. De losse veldstenen vanop het uitgebroken niveau werden plaatselijk vrij gelegd ter evaluatie. Centraal en bovenaan op de afbeelding zijn twee vermoedelijke uitbraaksporen te zien, onderaan bevinden zich twee in situ funderingen

Bij het vrijleggen van deze veldstenen bleken ze onderdeel van een groter pakket. Er werd voor gekozen om deze locatie over een iets grotere oppervlakte vrij te leggen en zo deze sporen te evalueren (Foto 21 en Foto 22). De veldstenen maken deel uit van twee parallelle, vermoedelijke uitbraaksporen (WB-52 en WB-43) met een NW-ZO oriëntatie. Beide sporen bevatten enkel brokken veldsteen. Net ten oosten daarvan kwamen twee *in situ* muren aan het licht. WB-48 (breedte: 47cm) is in veldsteen (NO-ZW oriëntatie) gebouwd, WB-49 (breedte: 88cm) grotendeels in baksteen (NW-ZO oriëntatie). De veldstenen muur WB-48 draagt langs de noordelijke zijde een pleisterlaag wat doet vermoeden dat zich oorspronkelijk langs deze zijde een kelderruimte bevond. Deze muur staat haaks op WB-43 en lijkt er verder onder te lopen, mogelijk ligt onder WB-43 dus een muur die in verband staat/ stond met WB-48. De bakstenen muur WB-49 is haaks tegen muur WB-48 aangebouwd en ligt parallel aan uitbraakspoor WB-43. Langs de noordoostelijke zijde van muur WB-49 is een haakse muur WB-56 in baksteen aanwezig (?x11x5,5cm, NO-ZW oriëntatie). Het verband met WB-49 is niet duidelijk, mogelijk is muur WB-56 jonger dan WB-49.

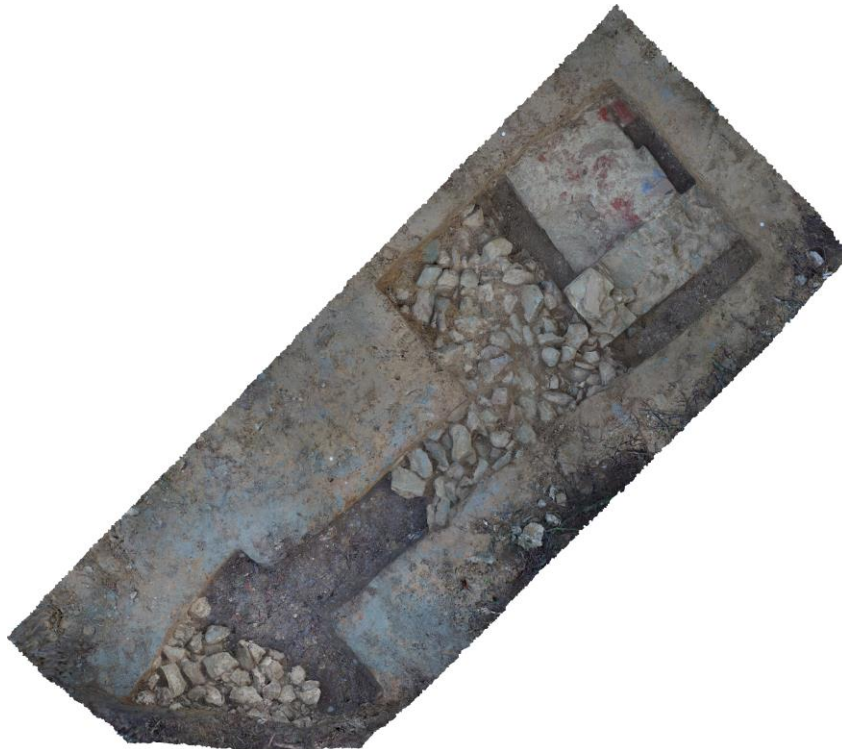
Foto 22 gegeorefereerde 3D-opname van de muren

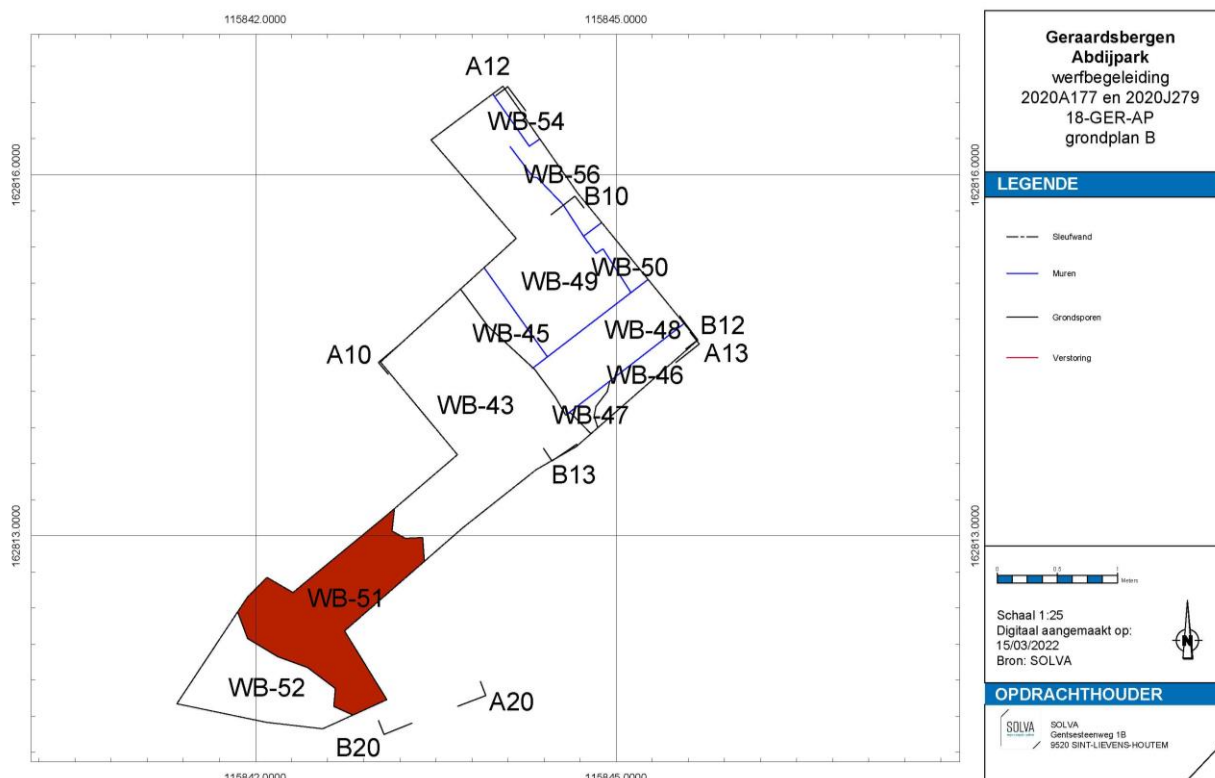
Fig. 17 Grondplan B van de sporen ter hoogte van de betonnen vijverpartij

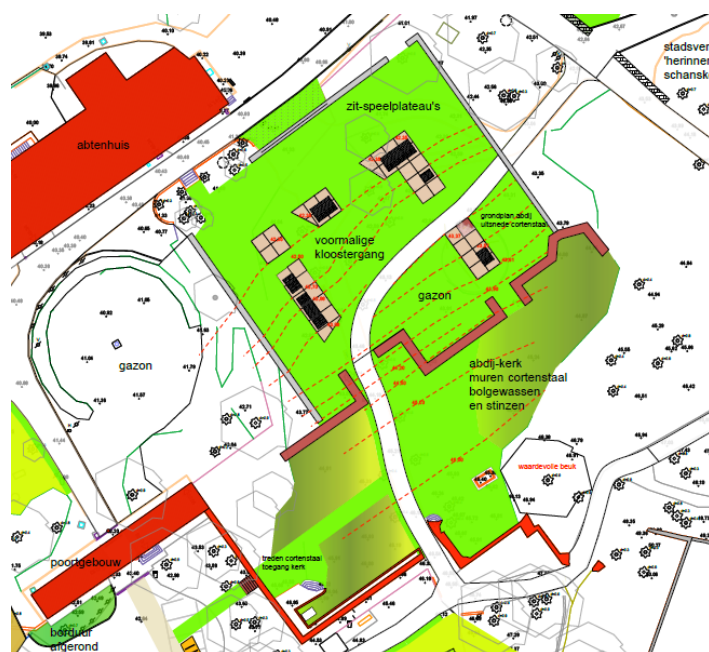
Fig. 23 Overzicht van de werken in de zone van de abdijkerk en het conventsgebouw

Het gros van de werken in deze zone betroffen de visualisaties van de voormalige abdijkerk en het conventsgebouw aan de hand van cortenstaal, betonnen platen (zit- en speelplateaus) en boordstenen (Foto 27-Foto 29, Foto 32-Foto 34, Foto 36 en Foto 38). De impact van deze werken op de ondergrond was beperkt. Gezien de helling van het terrein diende er per bouwelement (cortenstaal/betonplaat/boordsteen) telkens op het hogere deel van de helling een kleine uitgraving te gebeuren, het overige deel van elk bouwelement gebeurde in ophoging. Er werd bij deze werken geen archeologisch niveau aangetroffen. Op de locaties waar er licht in de helling gegraven werd, is af en toe plaatselijk de grens tussen de teelaarde en de onderliggende lagen aangesneden. Daarom is een aantal keer een kleine controleput gegraven om te verifiëren waar een mogelijk archeologisch niveau zich bevond.

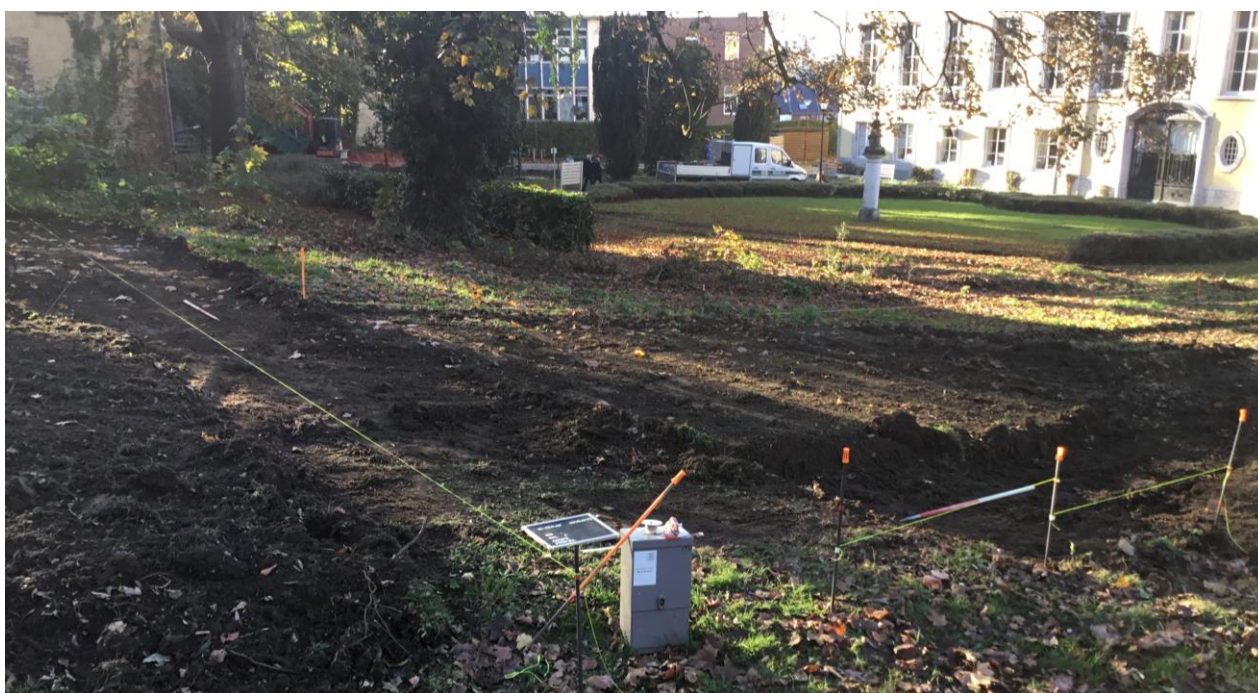
Foto 27 Afgraving in functie van de cortenstaal ter hoogte van het voormalige noordelijke transept van de abdijkerk, zicht vanuit het oosten. Links op de achtergrond is het poortgebouw aanwezig, rechts op de achtergrond het Abtenhuis

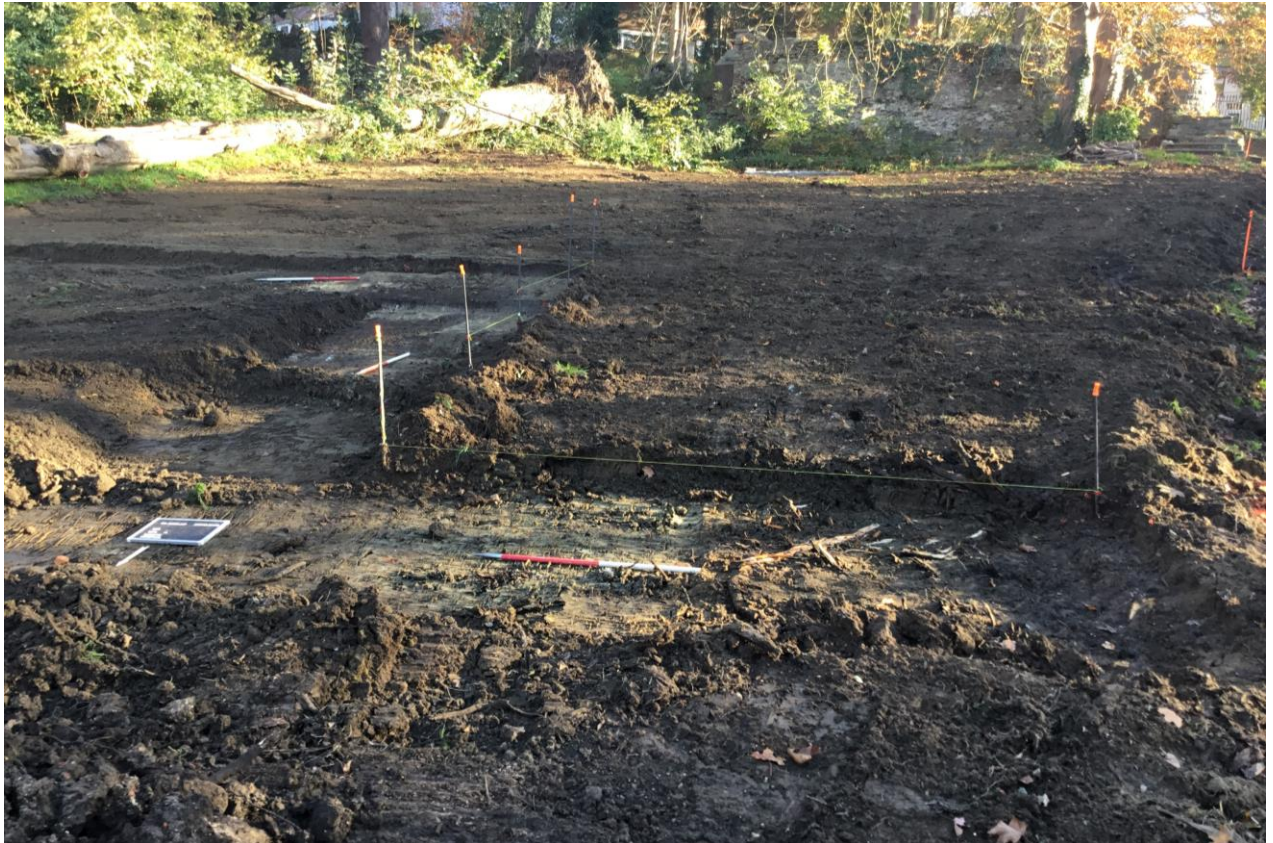
Foto 28 Afgraving in functie van de cortenstaal ter hoogte van het voormalige noordelijke transept van de abdijkerk. Op de achtergrond is het opgaand muurwerk van het zuidelijke transept te zien, zicht vanuit het noordwesten

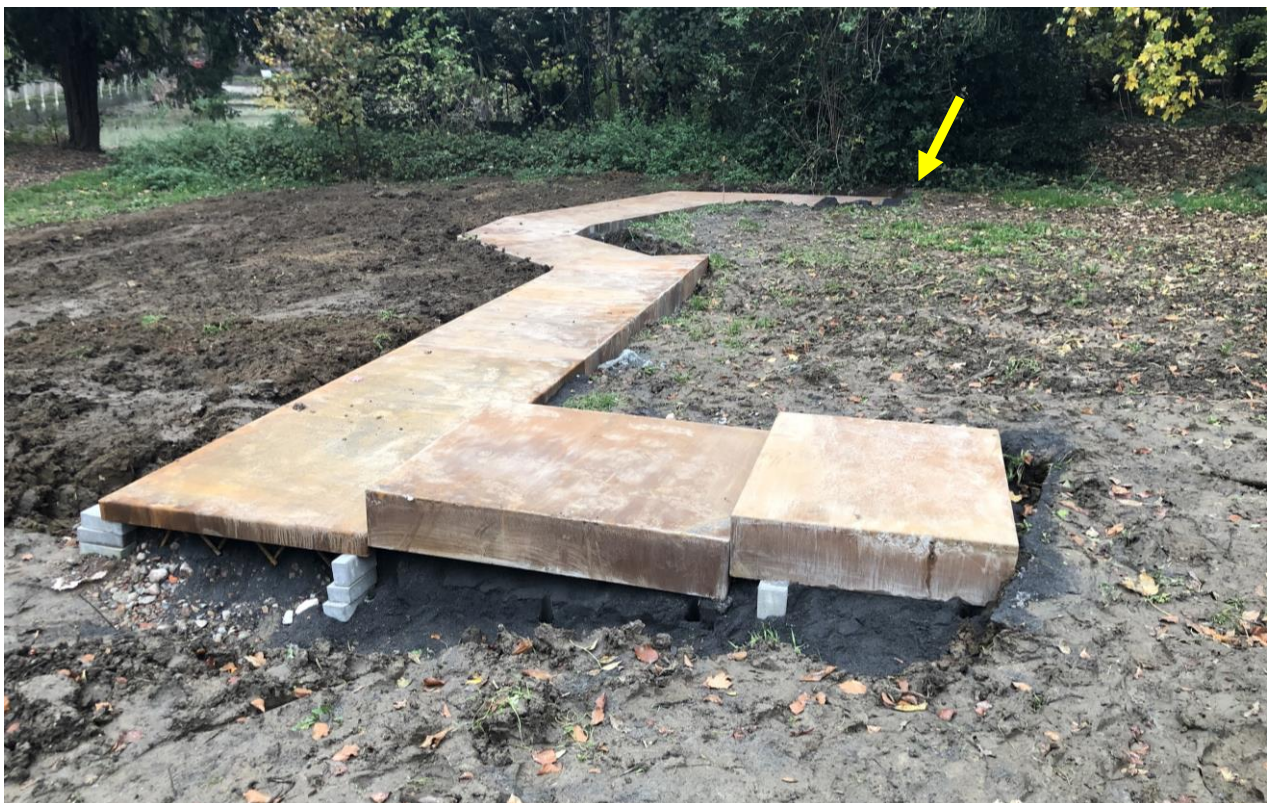
Foto 29 Uitgraving en plaatsing van de cortenstaal ter hoogte van het noordelijk deel van het voormalige koor van de abdijkerk. De gele pijl toont de locatie van profiel A12C12, zicht vanuit het zuidoosten

Profiel A12C12 situeert zich ter hoogte van een van de straalkapellen aan de noordelijke koorzijde van de abdijkerk (Foto 29 en Foto 30). Hoewel op basis van het bureauonderzoek, het eerder proefputtenonderzoek en de werfbegeleiding de ligging van de kerkmuren vrij accuraat te reconstrueren is, was op deze locatie geen muurwerk (of indicaties ervan) aanwezig. Onder de teelaarde bevindt zich een pakket (WB-88) (ophoging/nivellering?) dat sterke gelijkenissen vertoont met de stratigrafie die bij het voorgaand boor- en proefputtenonderzoek en deze werfbegeleiding reeds was vastgesteld (cf. supra, zie laag WB-44 en profiel A20B20). Het gaat om geelbruine zandleem met weinig brokjes puin. In dit pakket kwamen bovendien enkele verspitte, gefragmenteerde menselijke resten aan het licht. Ongeveer 1m onder het maaiveld is de natuurlijke zandleembodem aanwezig.

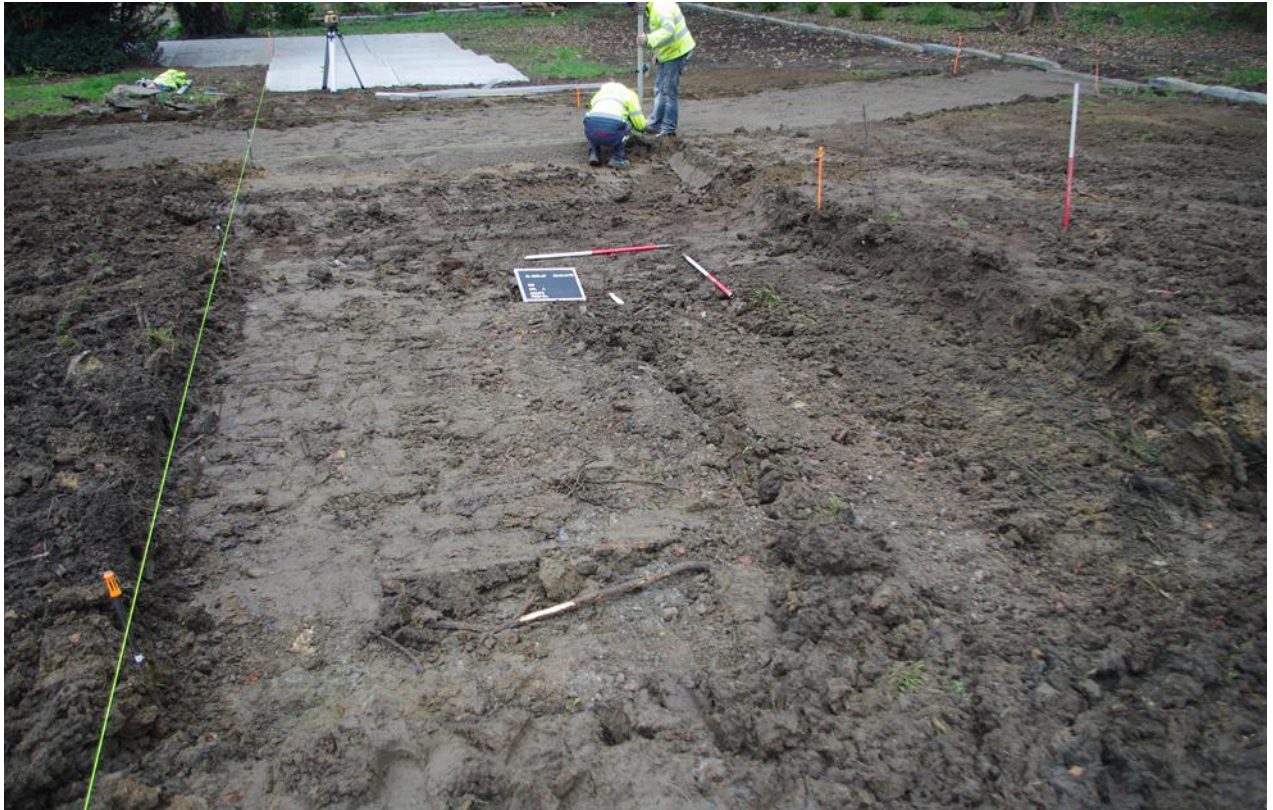
Foto 32 Aanleg van de zit- en speelplateaus ter visualisatie van het conventsgebouw, zicht vanuit het zuidoosten

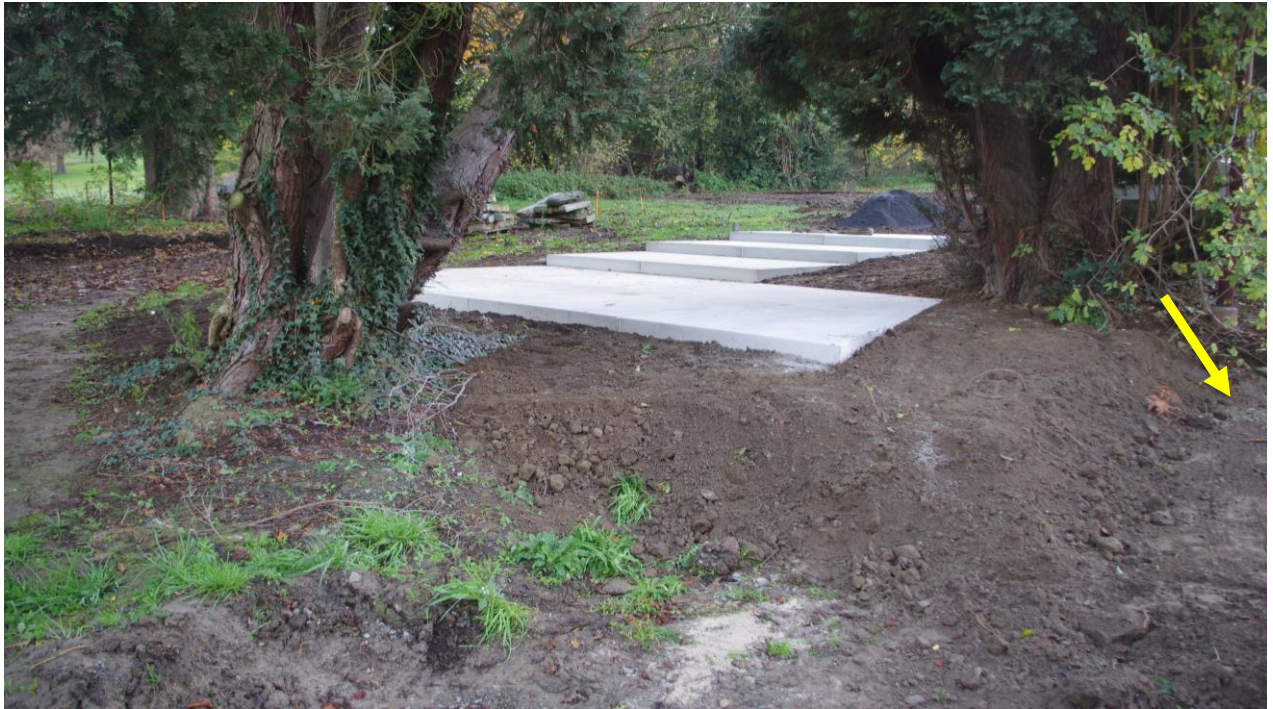
Foto 34 Aanleg van de zit- en speelplateaus ter hoogte van de voormalige conventsgebouwen. De gele pijl geeft de locatie van profiel A14C14 aan, zicht vanuit het noordwesten

Ter hoogte van de noordelijke hoek van de zit- en speelplateaus is profiel A14C14 aangelegd (Foto 34 en Foto 35). Op ongeveer 50cm onder het maaiveld bevindt zich een muurfragment in baksteen (WB-98, geen baksteenformaten). Opvallend is dat de muur vermoedelijk volledig met herbruikmateriaal is opgebouwd. De muur lijkt een onderdeel van een gewelf te vormen, mogelijk van een opgevulde kelderruimte. Naast muur WB-98 bevindt zich een puinlaag WB-97. Via het georefereren van het plan Ci-devant is duidelijk dat de muur zich ter hoogte van de noordelijke kloostergang bevindt, zonder echter een verdere toewijzing te kunnen doen.

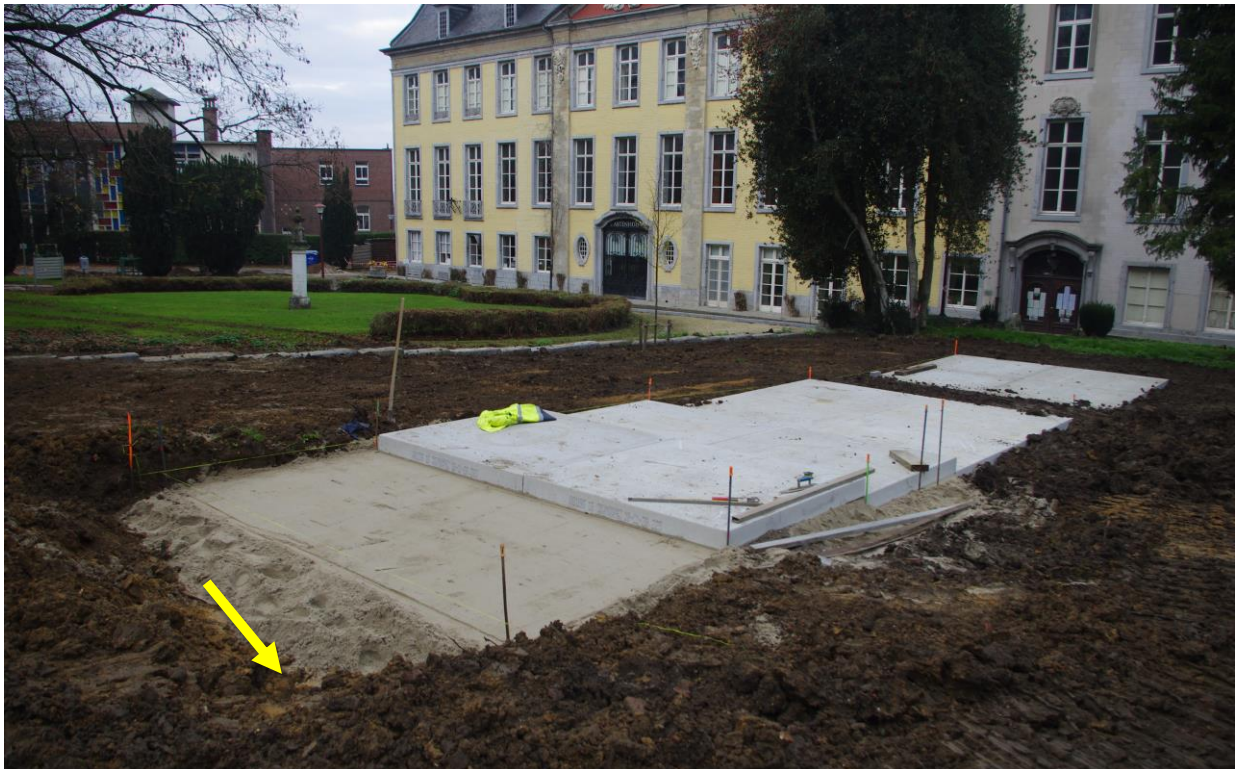
**Foto 36** Aanleg van de zit- en speelplateaus ter hoogte van de voormalige conventsgebouwen, op de achtergrond is het Abtenhuis te zien. De gele pijl duidt de locatie van profiel A13C13 aan, zicht vanuit het zuidoosten

Profiel A13C13 situeert zich ter hoogte van een van de betonnen platen ter visualisatie van de kloostergang langs de zuidwestelijke zijde (Foto 36 en Foto 37). Op het hoogste punt (op de helling) van deze plaat bevond de uitgraving zich op de grens van de teelaarde en de onderliggende lagen. Onder de teelaarde zijn twee heterogene, licht puinige lagen (WB-94 en WB-95) aanwezig met daaronder de natuurlijke bodem.

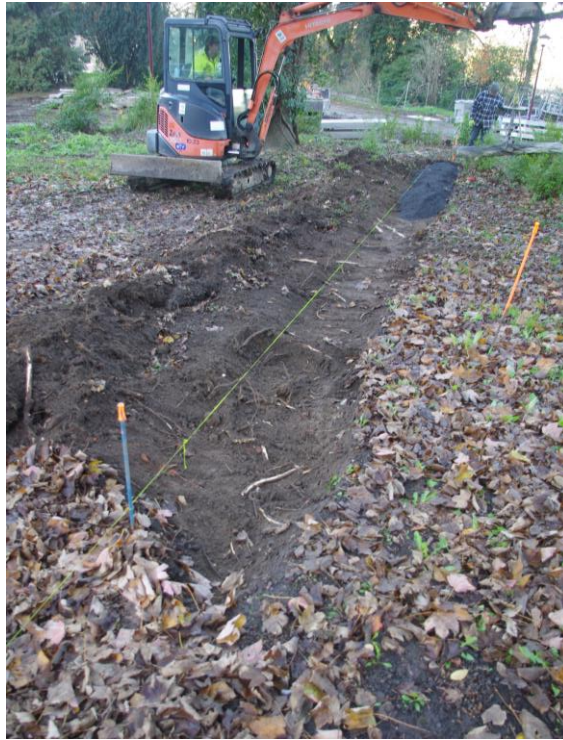
Foto 38 De aanleg van de boordstenen langs de oostelijke zijde van het conventsgebouw

De aanleg van de boordstenen ter visualisatie van de buitenste contouren van het conventsgebouw had een beperkte bodemimpact en bracht geen archeologisch niveau aan het licht (Foto 38).

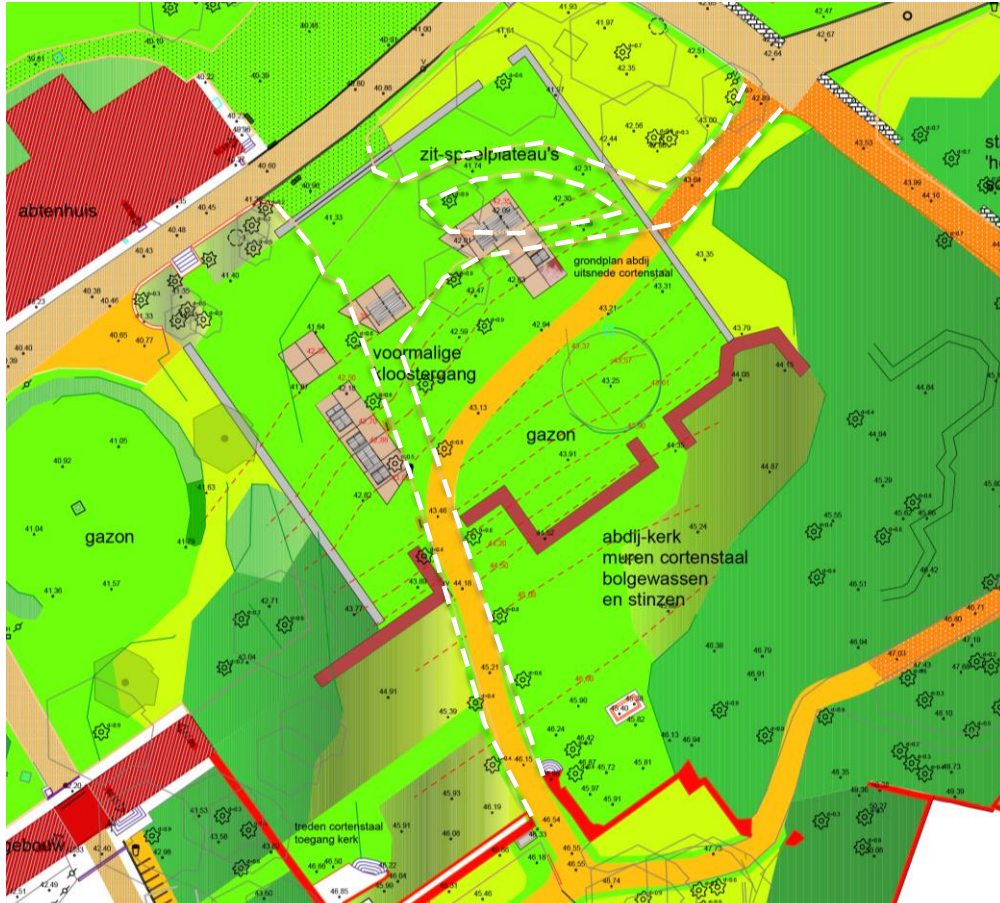
Fig. 24 Groenzone ter hoogte van de voormalige abdijkerk. De bestaande wandelpaden zijn weergegeven met witte stippellijnen. De nieuwe wandelpaden zijn de oranje ingekleurde paden

De opbraak en/of heraanleg van de bestaande wandelpaden (Fig. 24) in deze zone gebeurde oppervlakkig. Er zijn enkel restanten van de bestaande fundering en recente puinpakketten aanwezig, er kwam geen relevant archeologisch niveau aan het licht (Foto 39-Foto 42). Ook de aanleg van een nieuw wandelpad net ten noorden van de abdijkerk had een beperkte bodemingreep (Foto 43 en Foto 44). Het grootste deel van deze sleuf situeerde zich in de teelaarde of onderliggende heterogene, puinige pakketten (WB-91). Dit was echter geen relevant archeologisch niveau. Het westelijke deel van deze sleuf bevat mogelijk een uitbraakspoor (WB-90, NNW-ZZO oriëntatie) (Foto 44). Het ligt min of meer in het verlengde van een ander uitbraakspoor WB-52 (Fig. 22, cf. supra). De vulling van WB-90 vertoont op dit niveau echter geen gelijkenissen met WB-52. WB-90 bestaat uit bruine zandleem vermengd bouwpuin van baksteen, kalkmortel, daktegels, leisteen en veldsteen. WB-92 is bruinig gele, vrij homogene zandleem maar is geen natuurlijke bodem. Mogelijk gaat het om een ophogings-/nivelleringslaag.

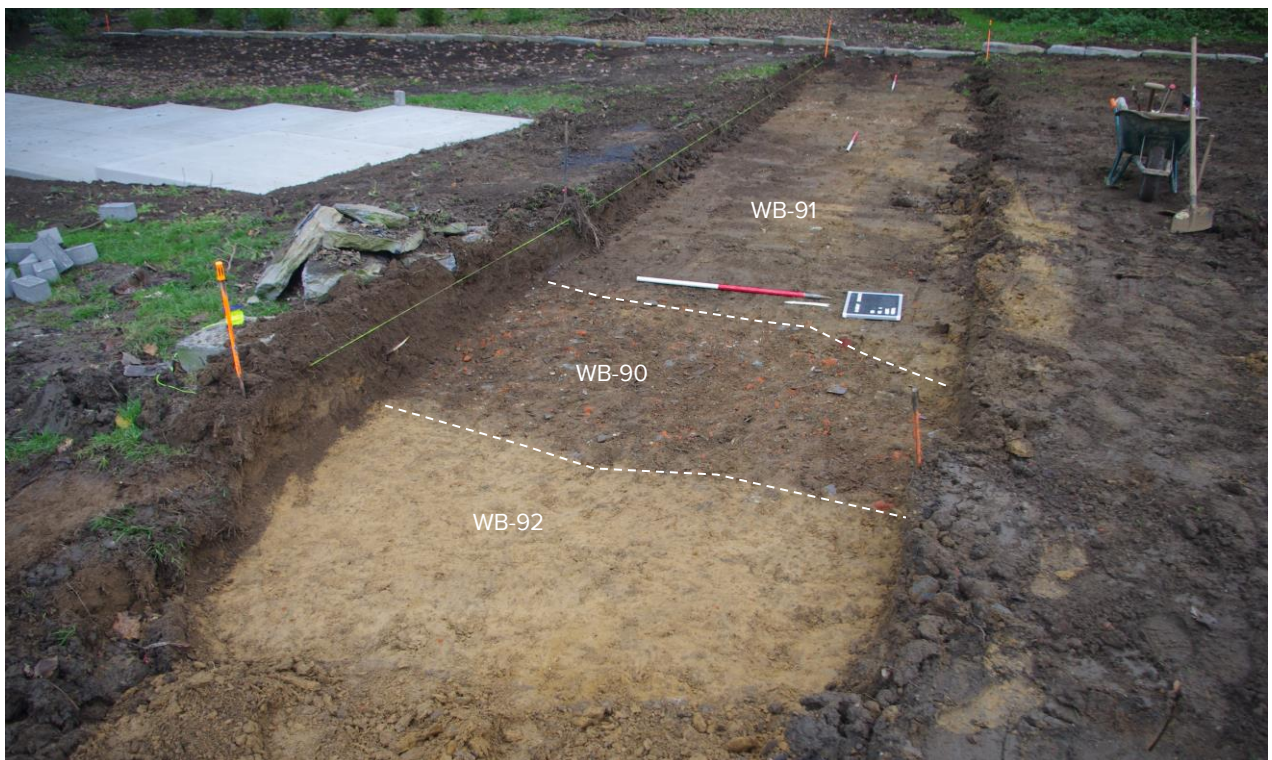
Foto 44 Aanleg van een nieuw wandelpad net ten noorden van de voormalige abdijkerk, op de voorgrond is het uitbraakspoor WB-90 te zien, zicht vanuit het zuidwesten. Op de achtergrond situeren zich de boordstenen die de oostelijke contouren van het conventsgebouw visualiseren. Links zijn de betonnen zit- en speelplateaus aanwezig die de kloostergang weergeven

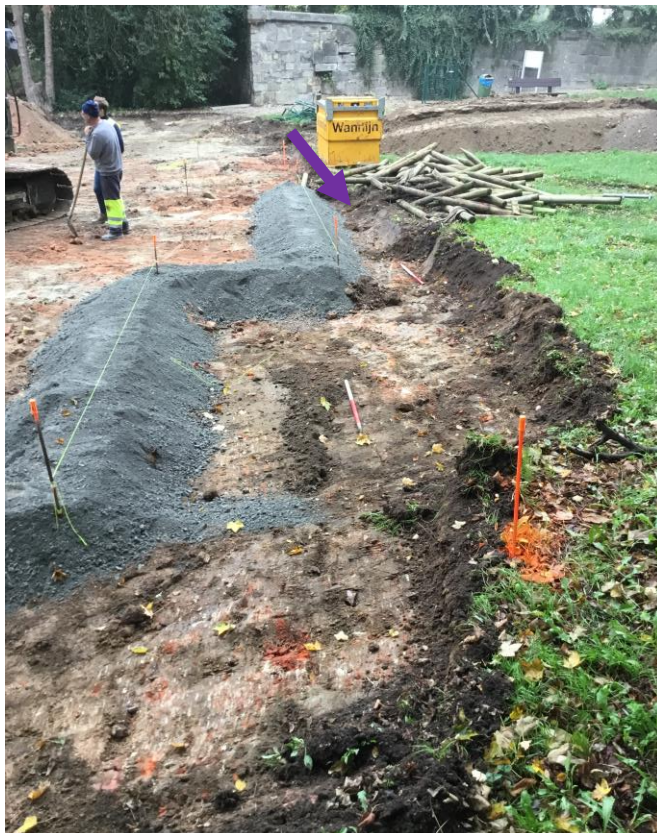
Foto 48 Opbraak en heraanleg van de parking met verdiept gedeelte langs de rand, zicht vanuit het zuidoosten. Ter hoogte van de paarse pijl situeert zich profiel A1C1. Op de achtergrond is de zuidelijke hoek van de kerk te zien

De opbraak van het oostelijke deel van de bestaande parking en hondenloopweide gebeurde oppervlakkig, er zijn enkel restanten van de bestaande fundering en recente puinpakketten aanwezig. Er zijn geen relevante archeologische sporen zichtbaar (Foto 45 en Foto 46). Rondom de parking is een smalle strook dieper uitgegraven in functie van een smalle groenzone (Foto 47 en Foto 48). Ook hierbij zijn dezelfde recente puinpakketten aangesneden.

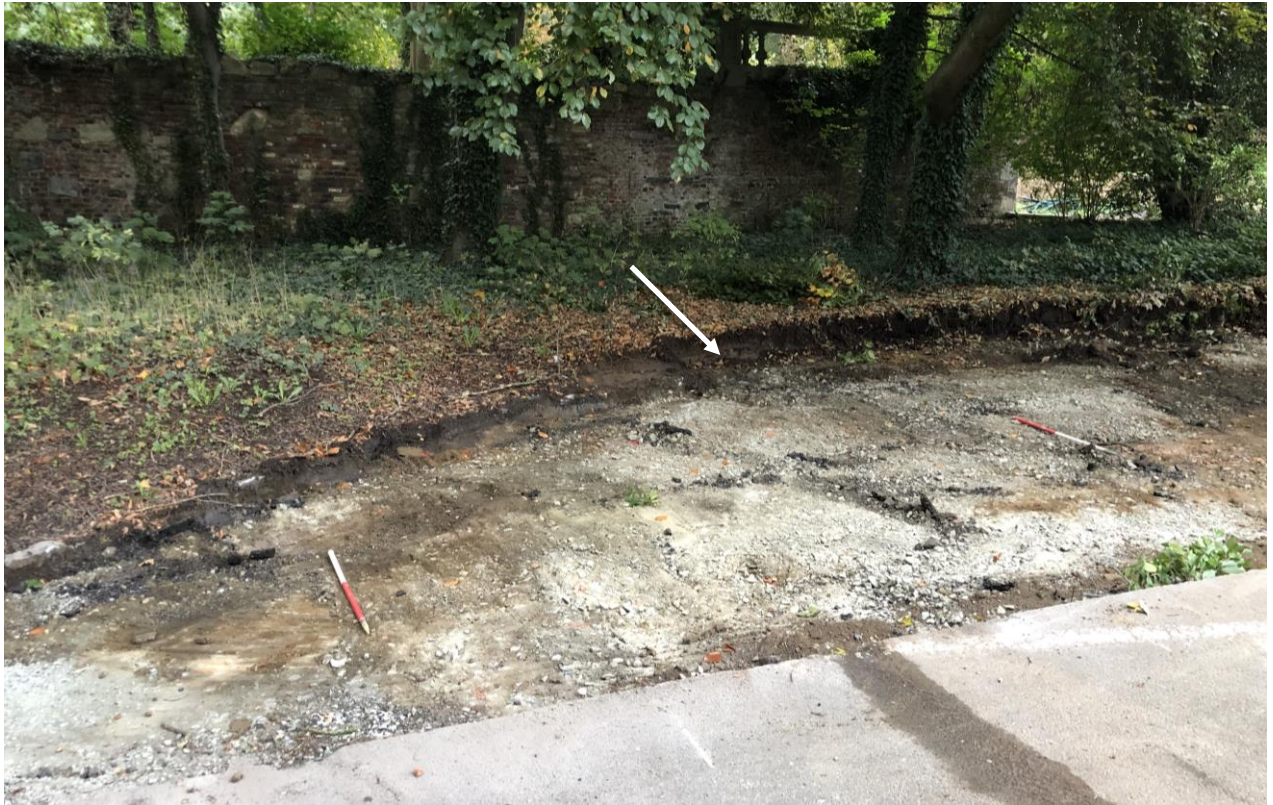
Foto 52 Opbraak van de parking ter hoogte van het poortgebouw, zicht vanuit het westen. Op de achtergrond is de zuidwestelijke kerkgevel aanwezig. De witte pijl geeft profiel A11C11 aan

Ter hoogte van het poortgebouw en de westelijke kerkgevel werd een deel van de parking opgebroken om dit gedeelte om te vormen tot groenzone (Foto 51 en Foto 52). Er zijn echter geen relevante archeologische niveaus aanwezig.

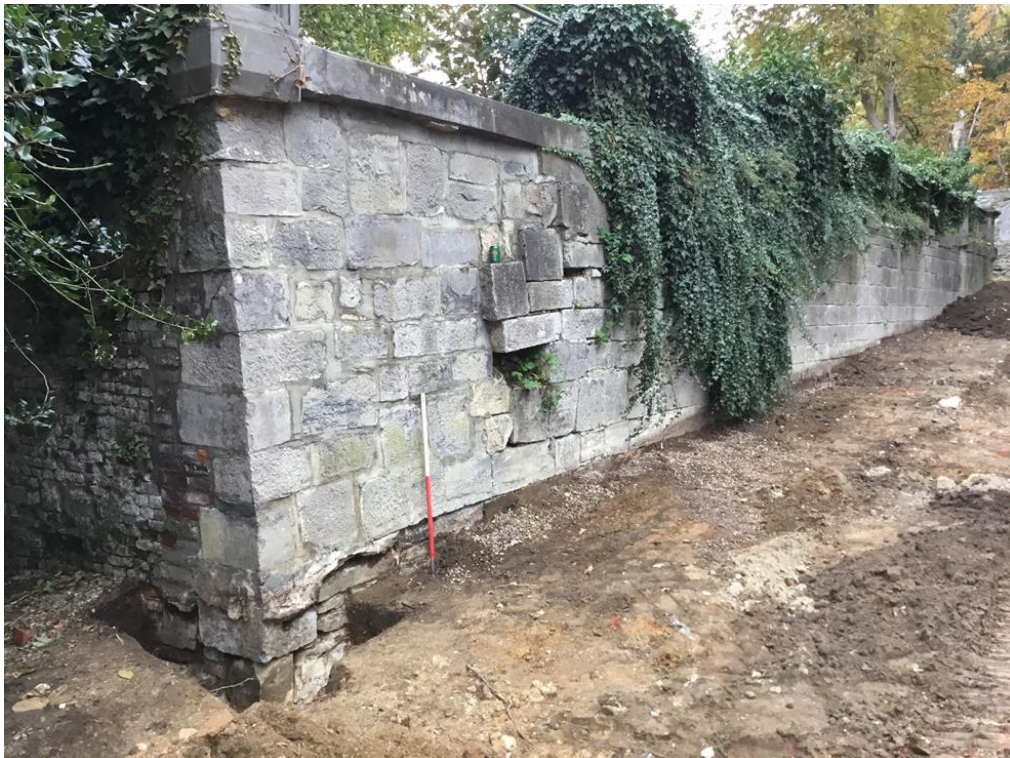
Foto 57 Zuidelijke hoek van de voormalige abdijkerk en de locatie van profiel A3C3, zicht vanuit het zuiden

Ter hoogte van de zuidelijke hoek van de abdijkerk is een kleine profielput aangelegd om meer zicht te krijgen op de bodemopbouw (Foto 57 en Foto 58). Vanaf circa 50-70cm onder het maaiveld is fundering WB-67 op te merken, die gelijkenissen vertoont met muur PS1-9 in de proefput ter hoogte van de noordelijke muur van de abdijkerk.<sup>3</sup>
