# GERAARDSBERGEN

# ABDIJPARK

EINDVERSLAG

WERFBEGELEIDING FASE 1 EN 2

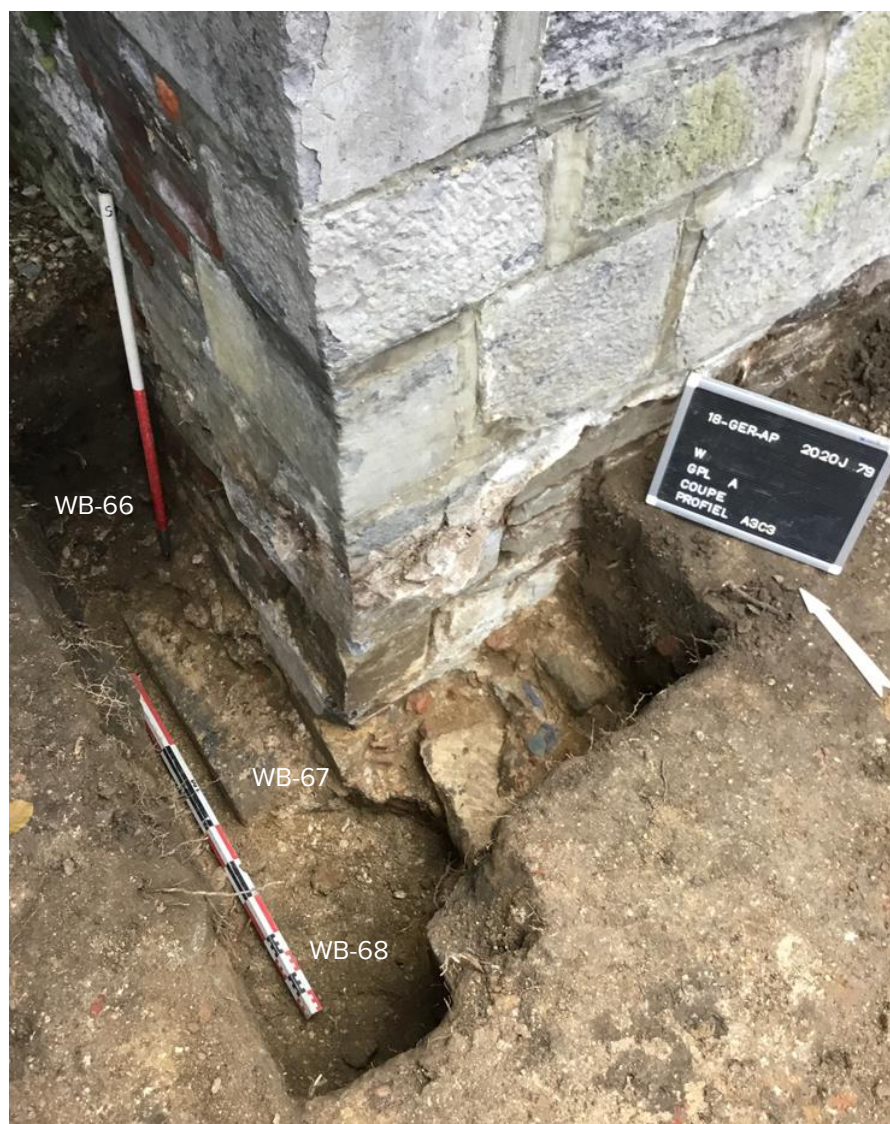
Foto 58 Profiel A3C3 ter hoogte van de zuidelijke hoek van de abdijkerk, zicht vanuit het zuiden

Ter hoogte van de zuidelijke hoek van de abdijkerk is een kleine profielput aangelegd om meer zicht te krijgen op de bodemopbouw (Foto 57 en Foto 58). Vanaf circa 50-70cm onder het maaiveld is fundering WB-67 op te merken, die gelijkenissen vertoont met muur PS1-9 in de proefput ter hoogte van de noordelijke muur van de abdijkerk.<sup>3</sup>

Muur WB-67 is een fundering met langs de buitenzijde een parement van rechthoekige blokken veldsteen. Centraal in de muur is een amalgaam van brokken baksteen, veldsteen en leisteen. Er zijn verschillende soorten kalkmortel op te merken dus waarschijnlijk is ook herbruikmateriaal aanwezig. Er was geen hoek vast te stellen. WB-68 is een laag bouwpuin, PS2-4 is mogelijk natuurlijke bodem. Een laag puin WB-66 dekte fundering WB-67 en leverde onder meer enkele fragmenten van twee kachelpannen/kommen op. De vondsten uit deze laag zijn te dateren tussen 1700-1940.

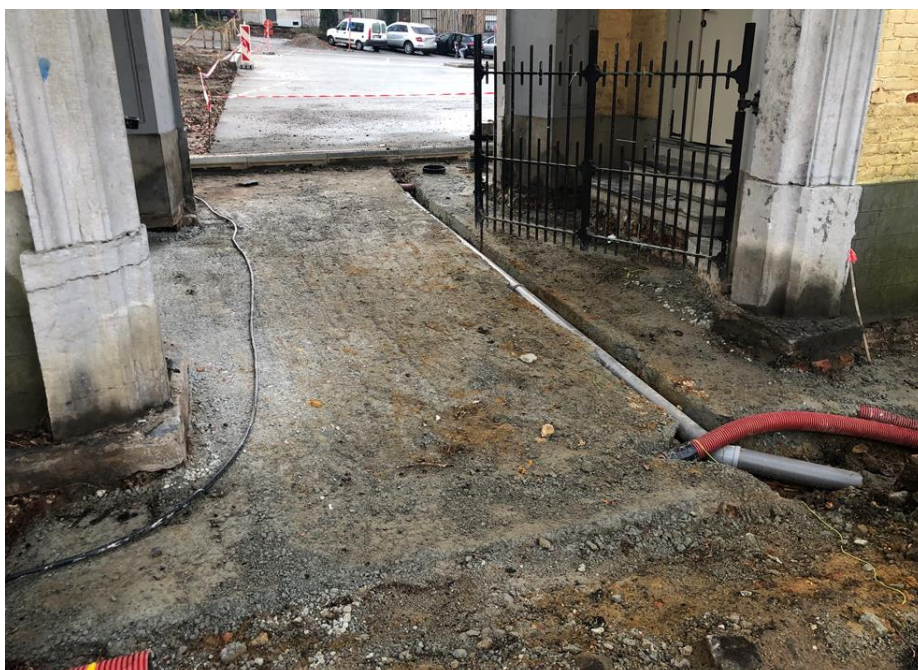
**Foto 59** Heraanleg van de toegang in het poortgebouw, zicht vanuit het noordwesten. Op de achtergrond is de parking te zien

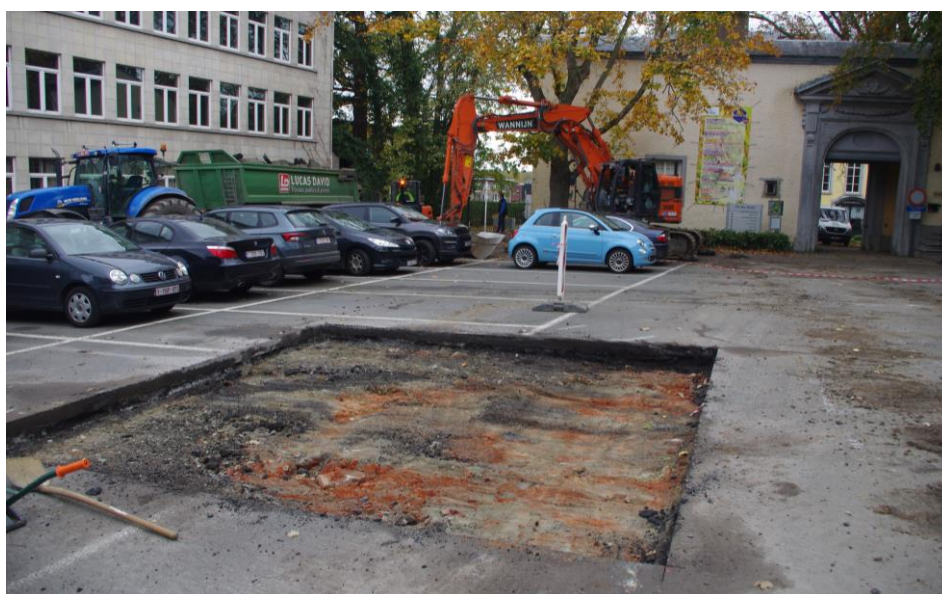
**Foto 60** Uitgraving van de boomput op de parking, zicht vanuit het zuidoosten. Rechts is het poortgebouw te zien

Min of meer centraal in de parking gebeurde de uitgraving voor een boomput tot circa 60cm onder het maaiveld (Foto 60 en Foto 61). Onder de verharding bevinden zich enkele heterogene en puinige lagen (Foto 61-Foto 63). WB-80 is een puinlaag van voornamelijk baksteen en kalkmortel. WB-78 is een heterogeen pakket van grijsbruine zandleem, vermoedelijk een ophogingslaag. In deze laag kwamen enkele scherven in faience fine en majolica tevoorschijn, net als een fragment van een kan/kruik in Westerwaldsteengoed. De vondsten dateren deze laag in de tweede helft van de 18de tot de eerste helft van de 19de eeuw. In de oostelijke hoek van de put situeerde zich de natuurlijke (tertiair?) bodem op circa 60cm onder het maaiveld (Foto 62). In de westelijke hoek bevindt laag WB-81 zich tussen WB-78 en de natuurlijke bodem PS2-4 (Foto 63). In geen van deze lagen zijn menselijke begravingen of verspit menselijk botmateriaal aangetroffen.

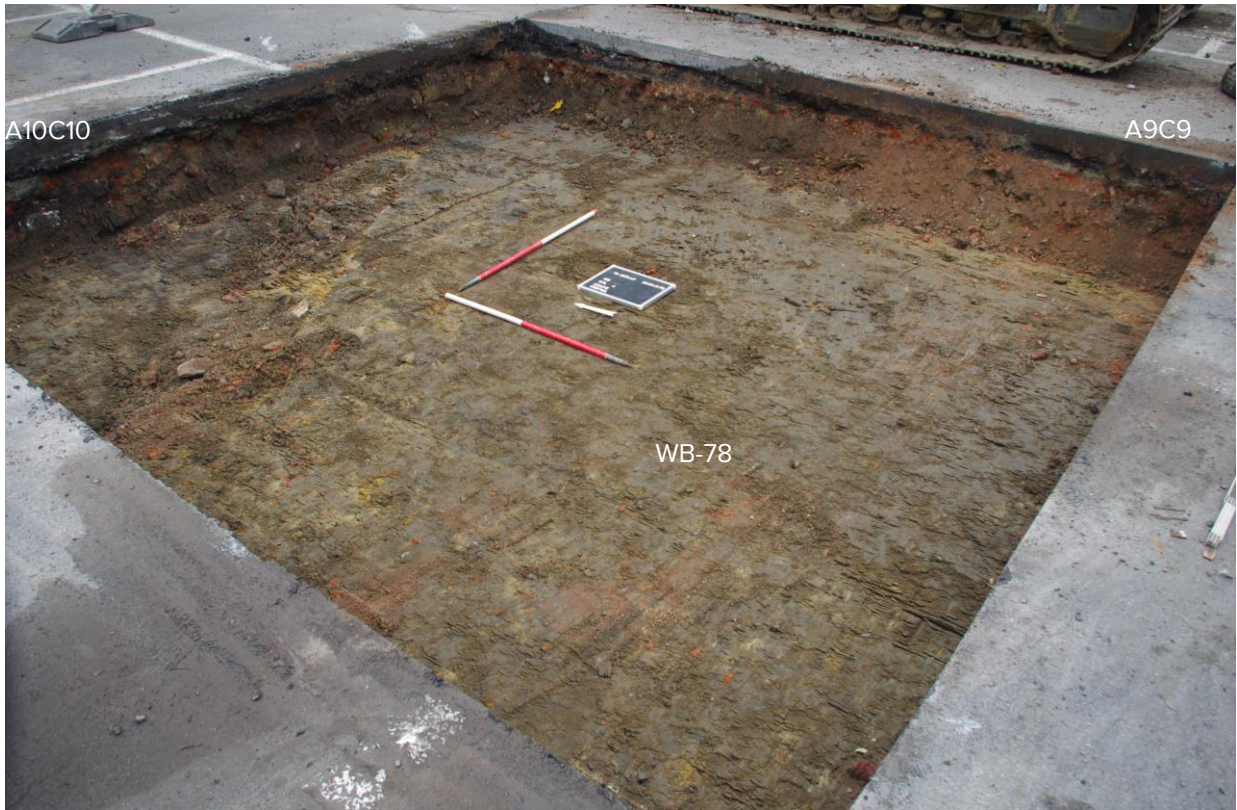
Foto 61 Uitgraving van de boomput op de parking, zicht vanuit het zuidwesten

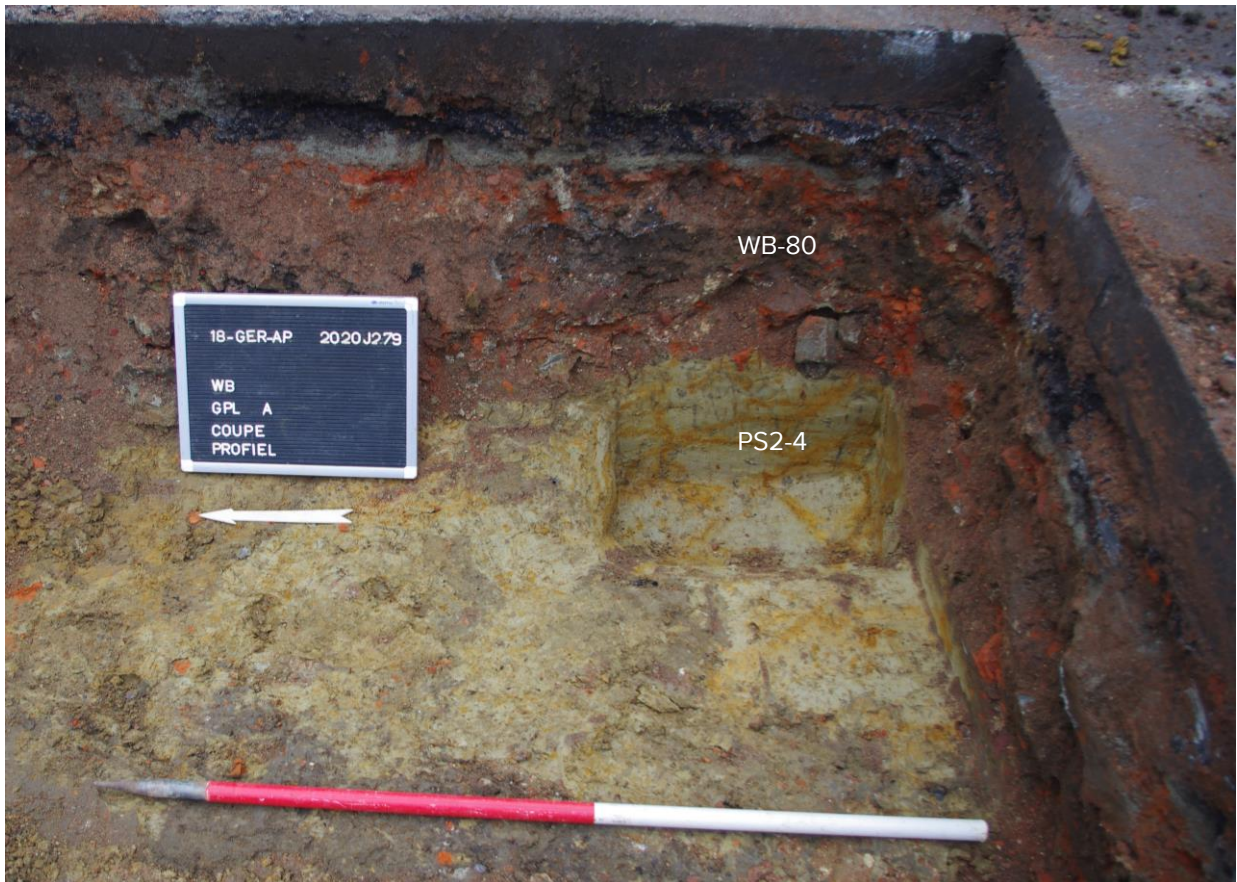
Foto 62 Uitgraving van de boomput op de parking, profiel A9C9 in de oostelijke hoek van de boomput

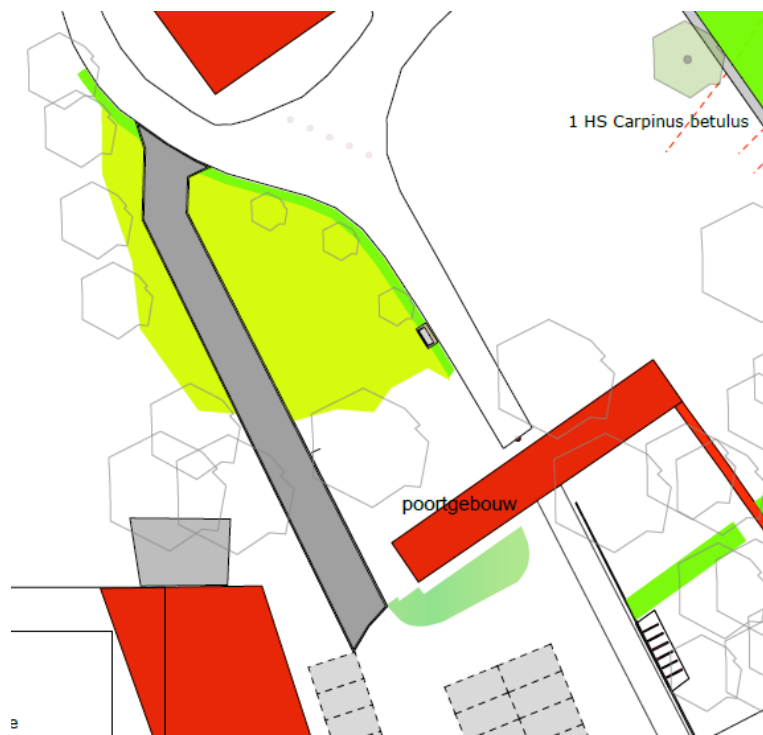
Fig. 26 Overzicht van de werken ter hoogte van de dienstweg

Net ten westen van het poortgebouw is een nieuwe dienstweg voorzien tussen de bestaande parking en het Abtenhuis (Fig. 26). Het ging om een oppervlakkige bodemingreep, deels in ophoging (Foto 64, Foto 67 en Foto 68). Ook de graafwerken voor een nutsleiding net ten oosten van de dienstweg zijn opgevolgd, aangezien het om een diepere verstoring ging dan de dienstweg zelf (Foto 65). Het ging om een smalle sleuf tot circa 50-60cm onder het maaiveld. Er zijn binnen deze smalle sleuf enkele bodemprofielen aangelegd om meer zicht te krijgen op de bodemopbouw (Foto 66). Onder de teelaarde bevonden zich enkele heterogene en puinige ophogingslagen. In een van deze lagen (WB-41, profiel A4C4) kwam een scherf in Westerwaldsteengoed tevoorschijn. Ter hoogte van de aansluiting met de bestaande parking is een klein deel van de parking heraangelegd (Foto 69). In deze hele zone van de dienstweg is geen relevant archeologisch niveau aangetroffen.

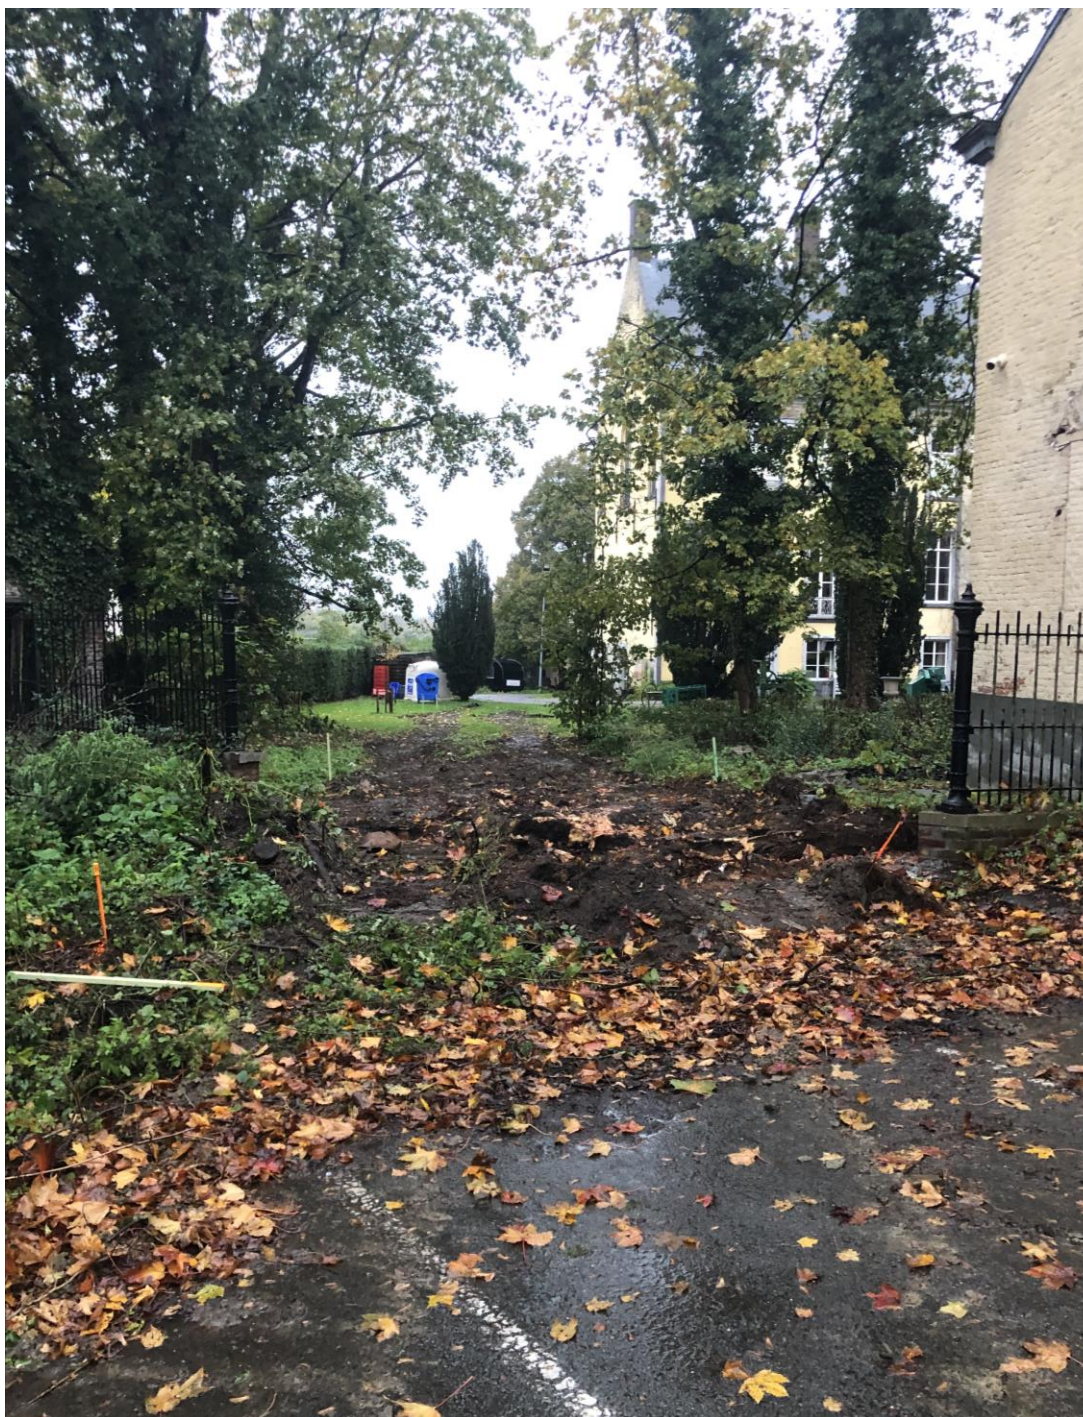
Foto 64 De aanleg van de dienstweg, zicht vanuit het zuidoosten. Rechts is het poortgebouw te zien, rechts op de achtergrond het Abtenhuis

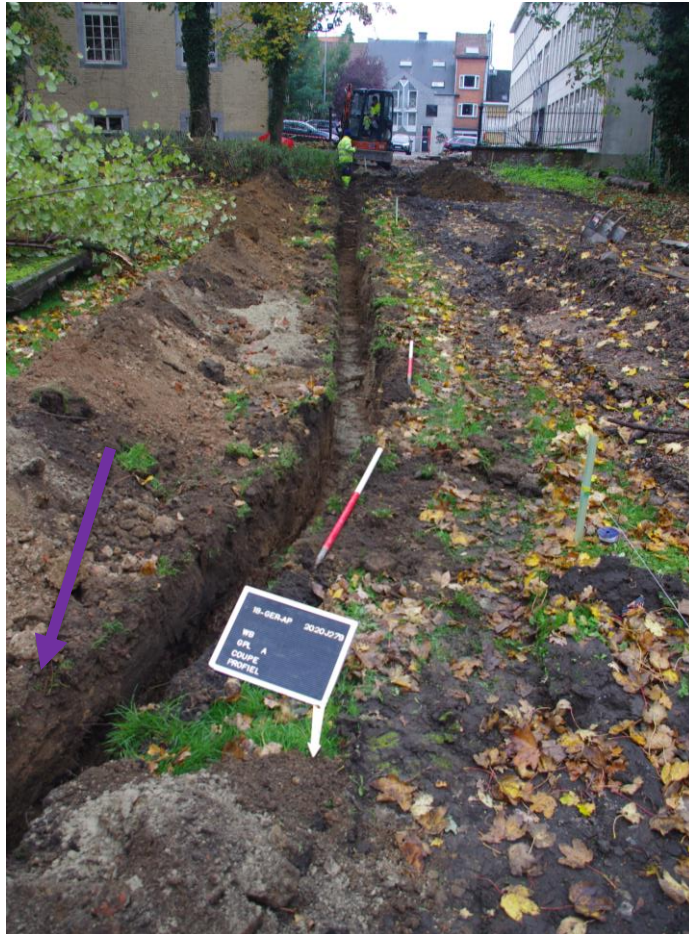
Foto 65 Uitgraving voor de nutsleidingen naast de dienstweg, de paarse pijl duidt profiel A4C4 aan, zicht vanuit het noorden. Links is de achterzijde van het poortgebouw te zien

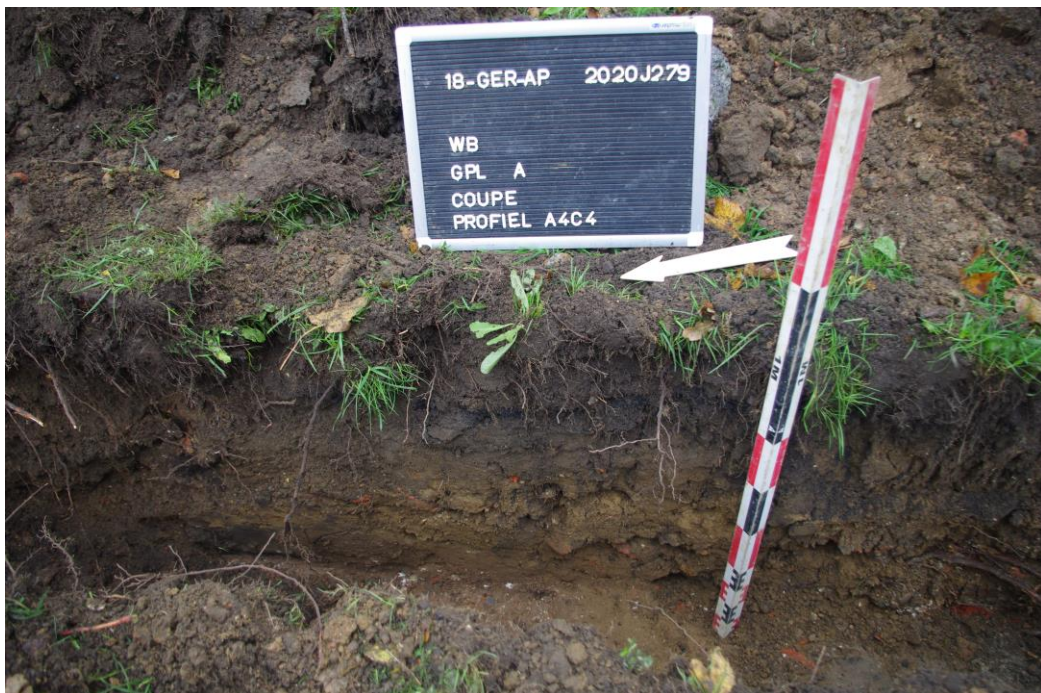
Foto 66 Bodemprofiel A4C4

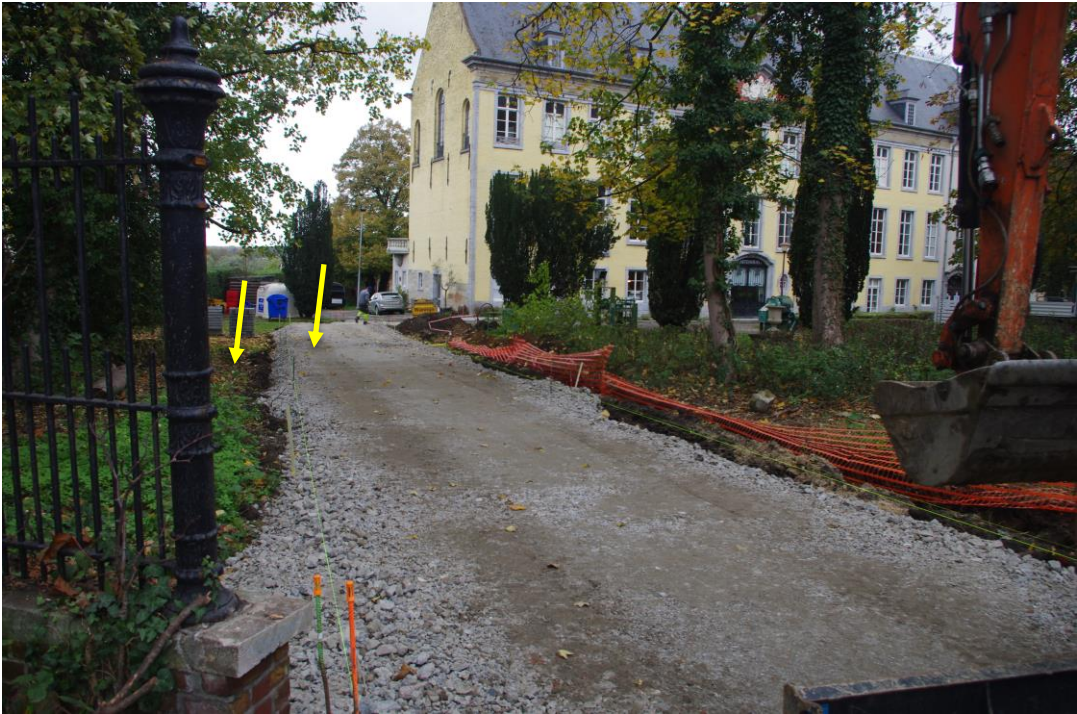
Foto 67 Aanleg van de dienstweg die deels in ophoging gebeurde, de pijlen duiden het hoogteverschil aan, zicht vanuit het zuiden. Op de achtergrond bevindt zich het Abtenhuis

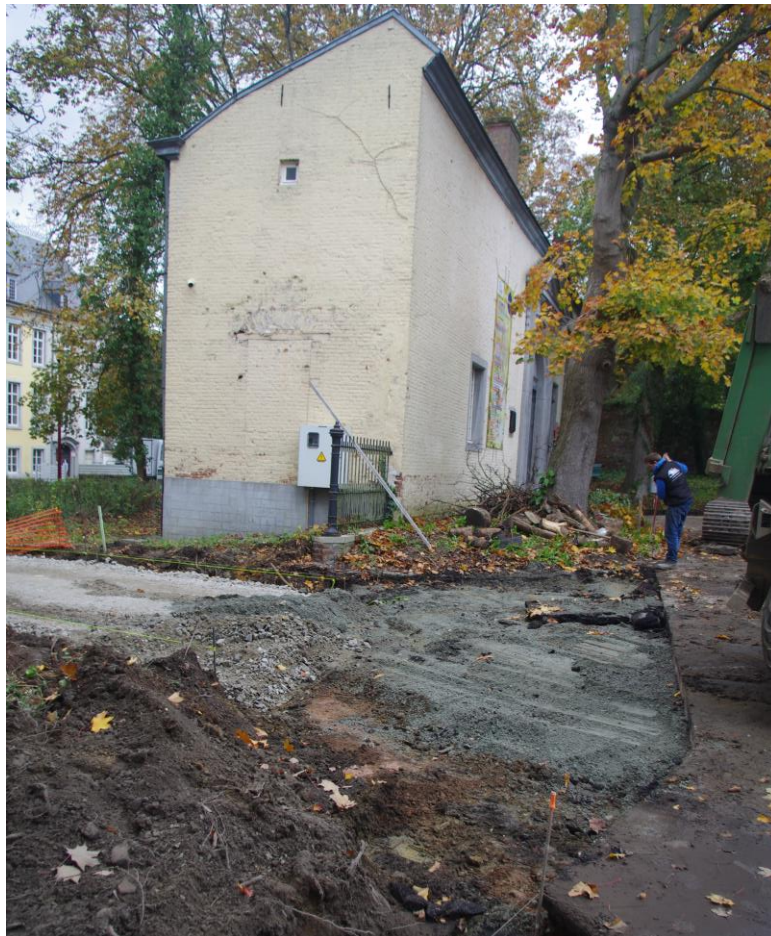
Foto 68 Aanleg van de dienstweg met de aansluiting naar de bestaande parking, zicht vanuit het zuidwesten. Op de achtergrond staat het poortgebouw

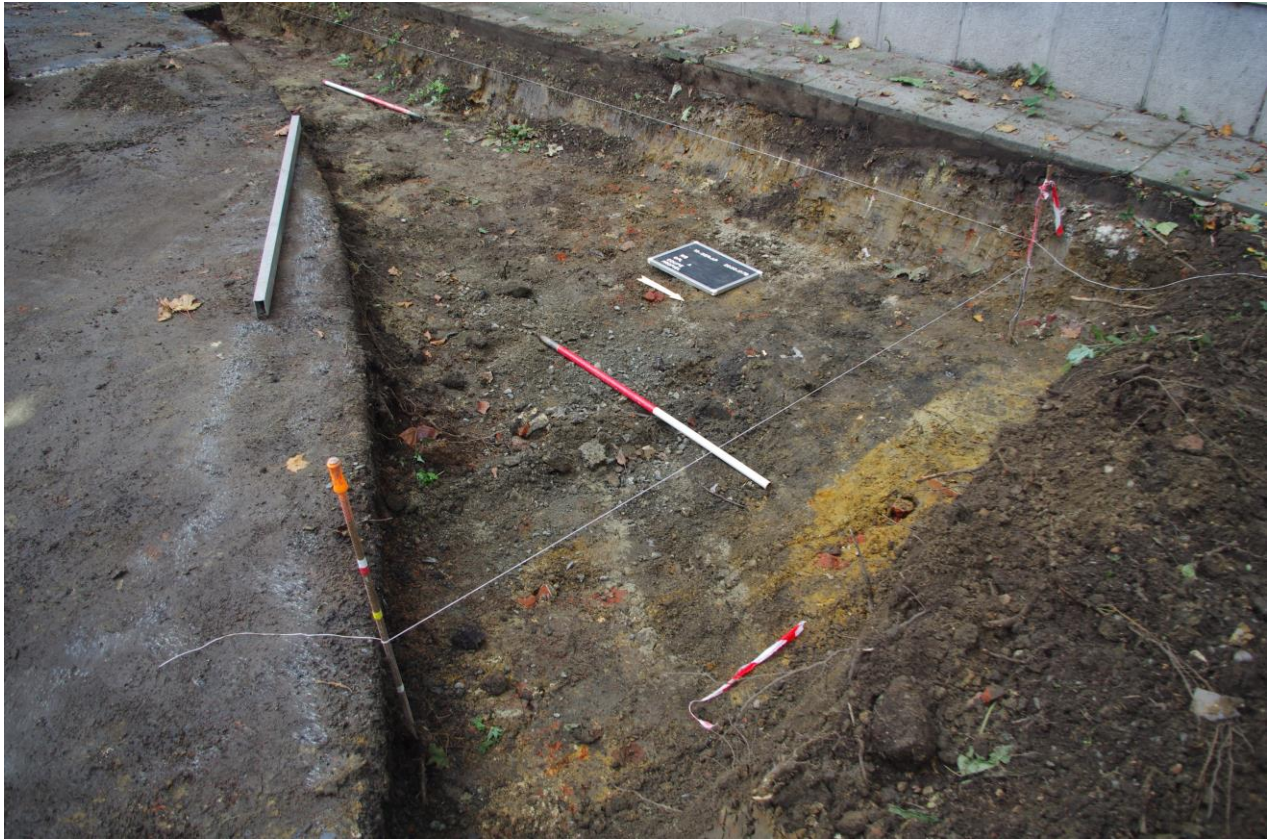
Foto 69 Heraanleg van een klein deel van de bestaande parking op de aansluiting met de dienstweg, zicht vanuit het noordoosten

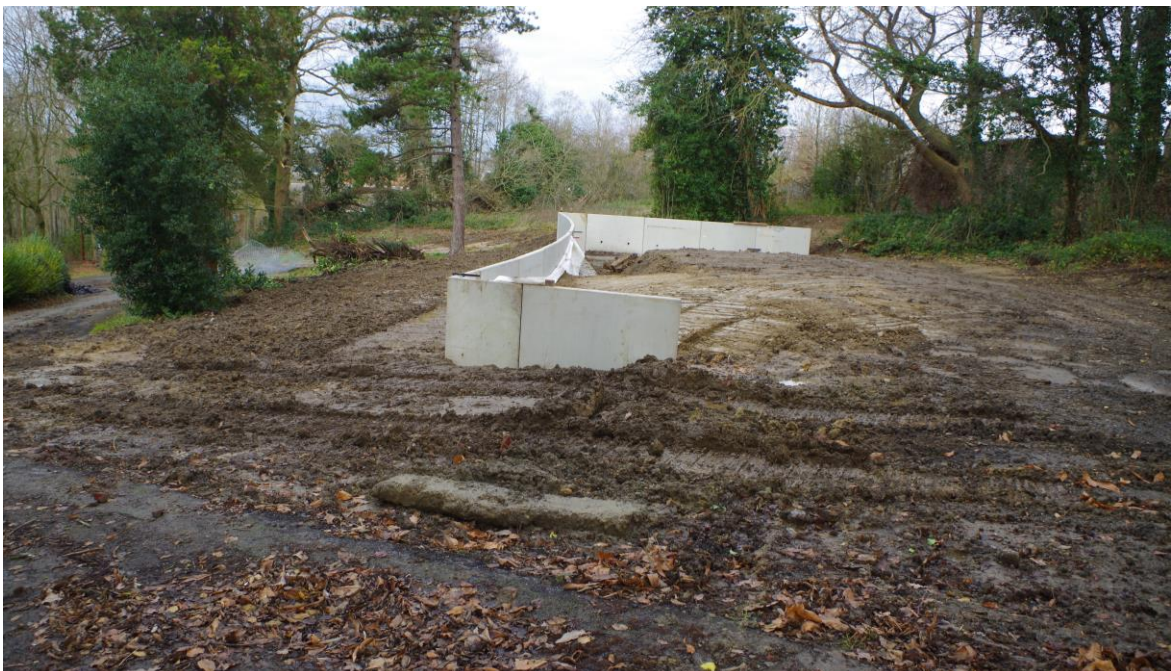
Foto 70 Aanleg van het barbecue-/balkonterras, gezien vanaf het zuiden

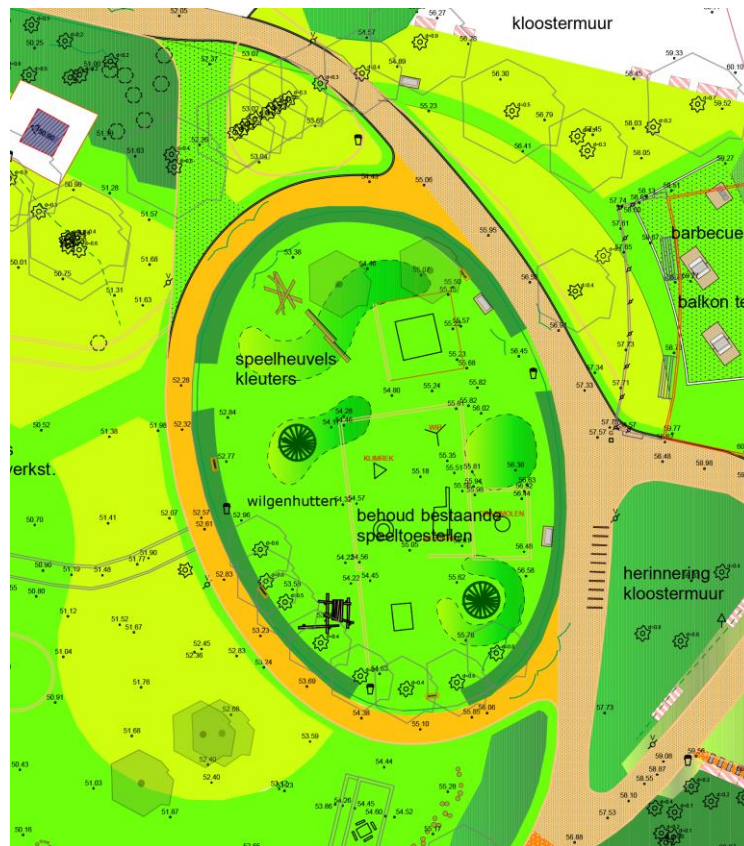
Fig. 28 Ontwerp van de speelzone

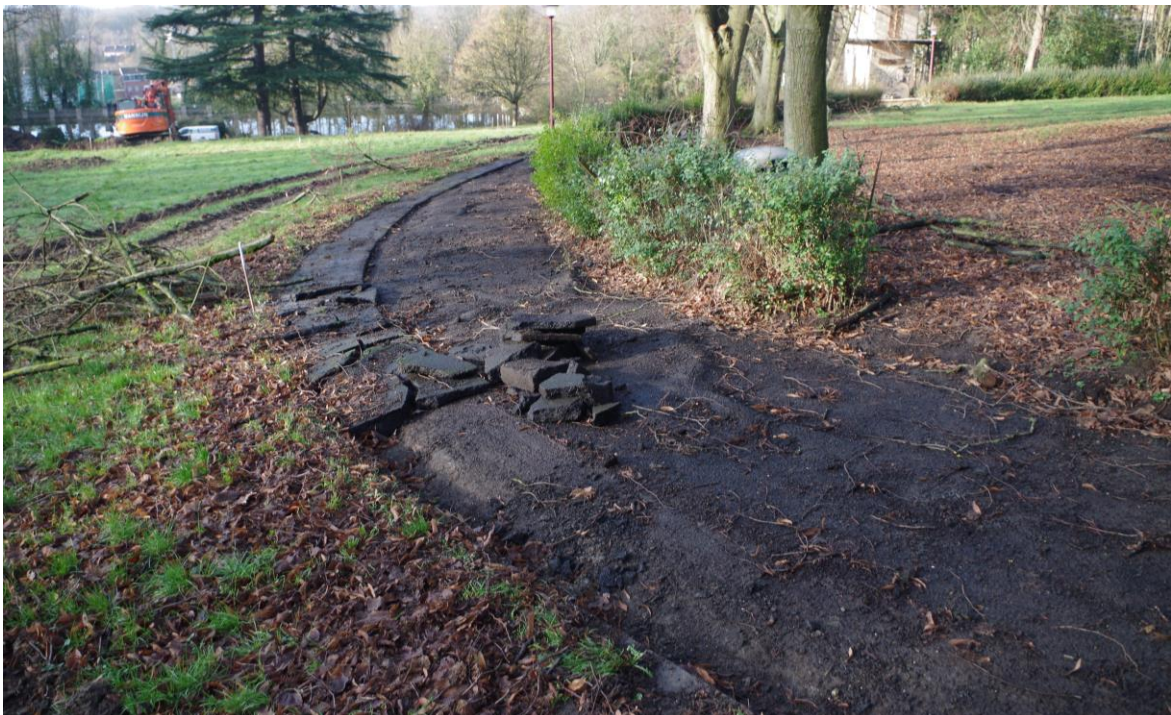
Foto 71 Opbraak van de bestaande wandelpaden net ten zuiden van de speelzone, gezien vanaf het zuidoosten

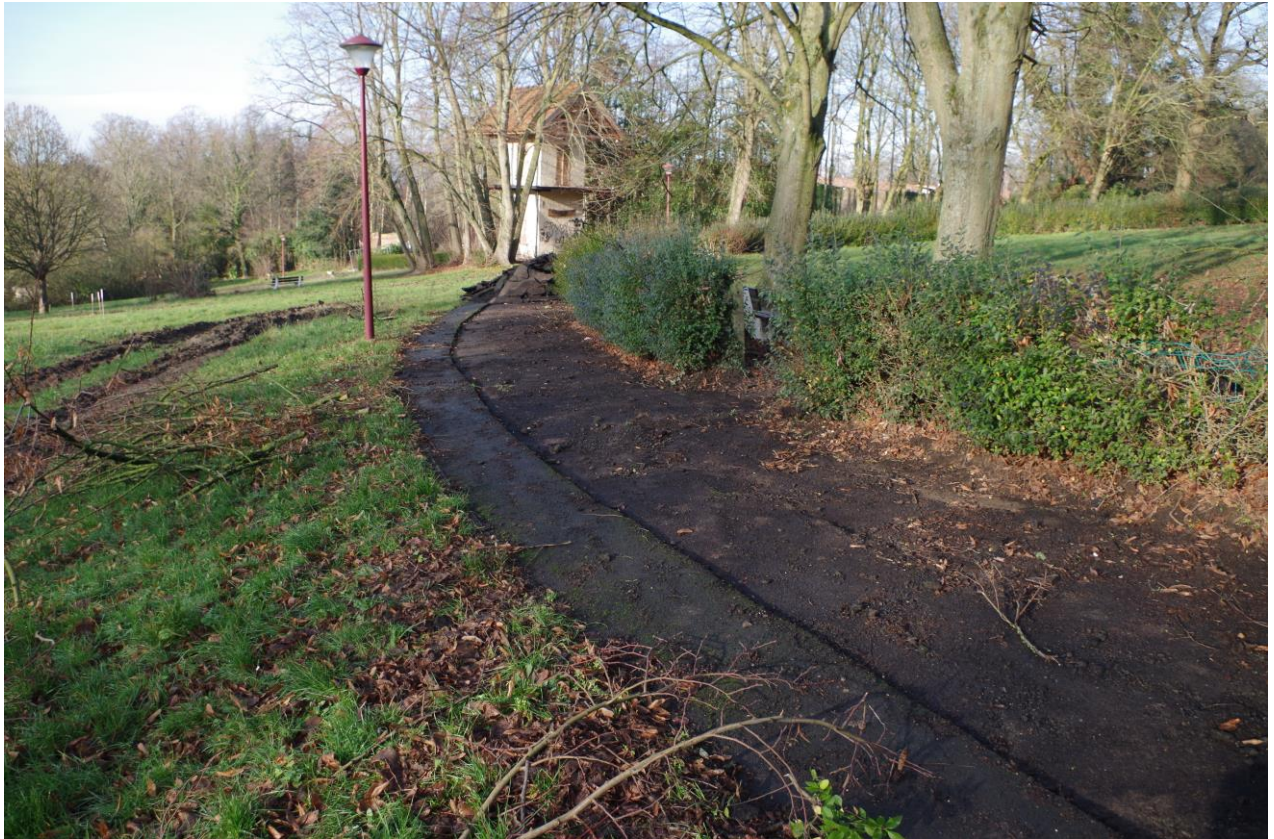
Foto 72 Opbraak van de bestaande wandelpaden ten zuidwesten van de speelzone, gezien vanaf het zuiden

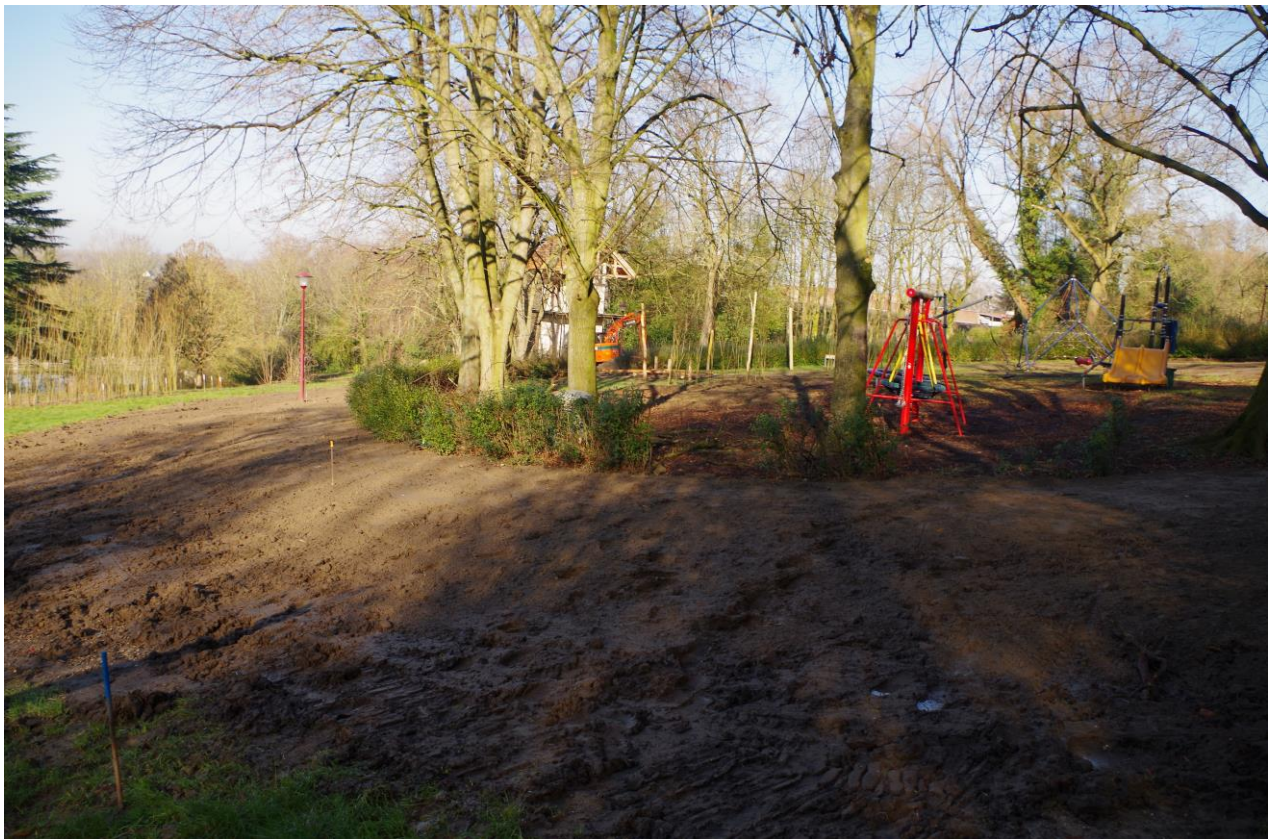
Foto 73 Ophoging met aarde op de locatie van de wandelpaden ter hoogte van de speelzone, gezien vanuit het zuiden

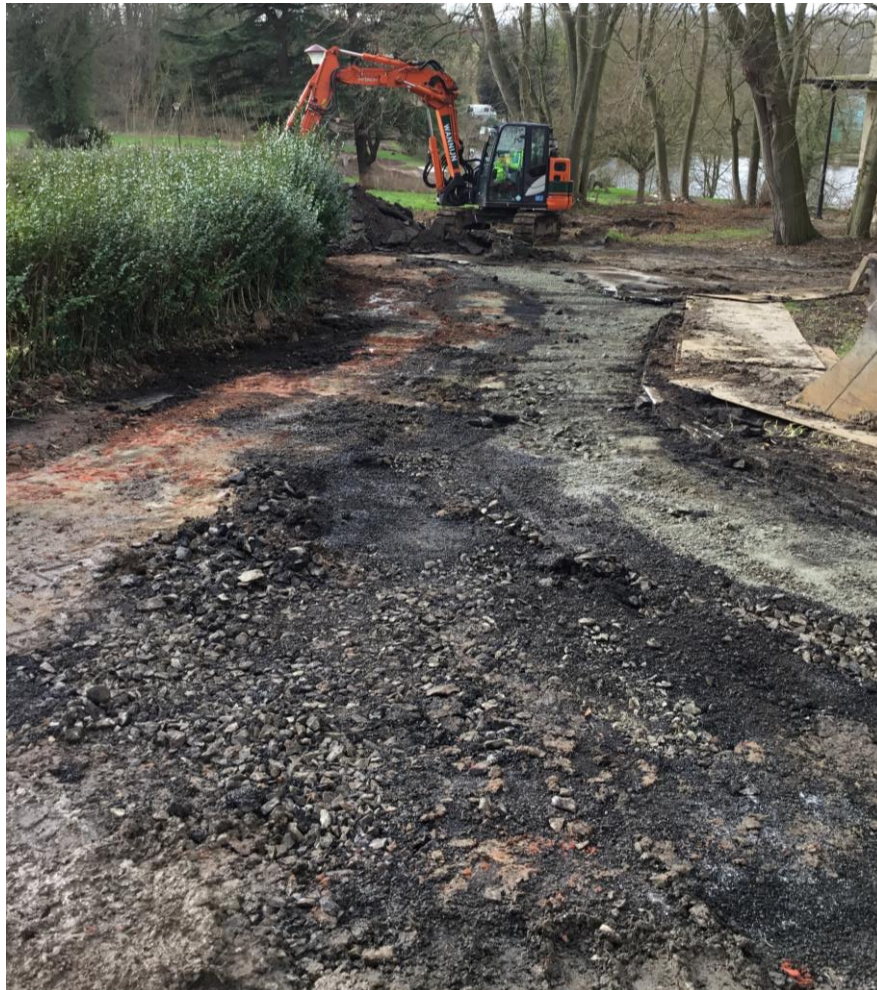
Foto 74 Opbraak van de wandelpaden ten noordoosten van de speelzone, gezien vanuit het noordoosten

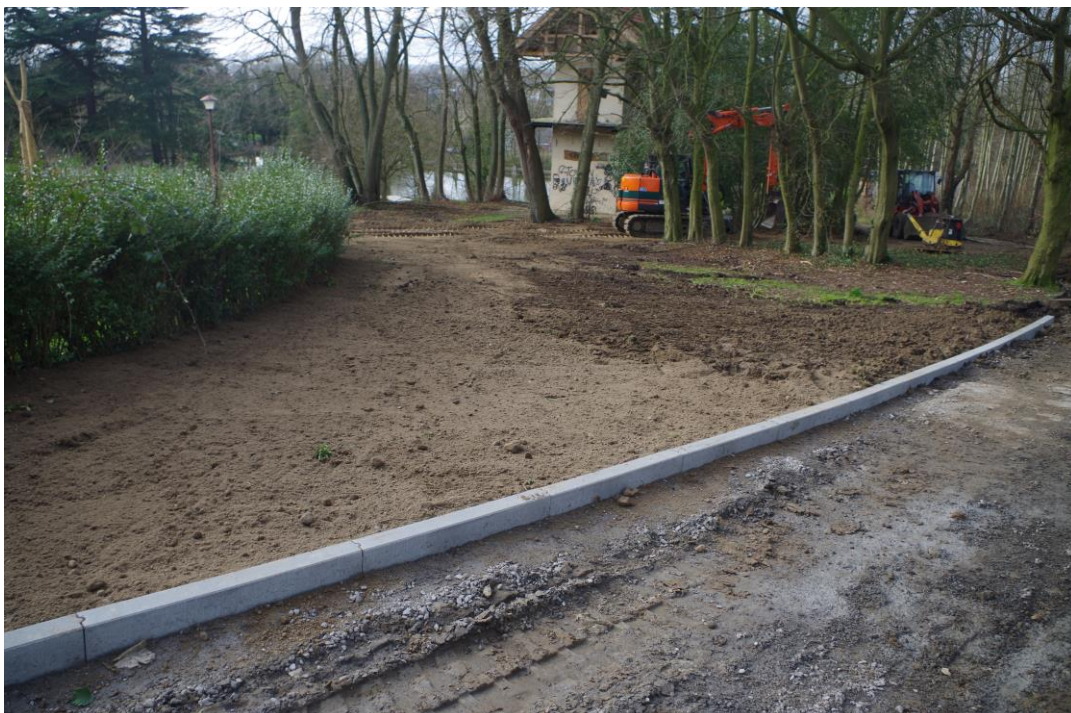
Foto 75 Ophoging op de locatie van de vroegere wandelpaden ten noorden van de speelzone, gezien vanuit het oosten

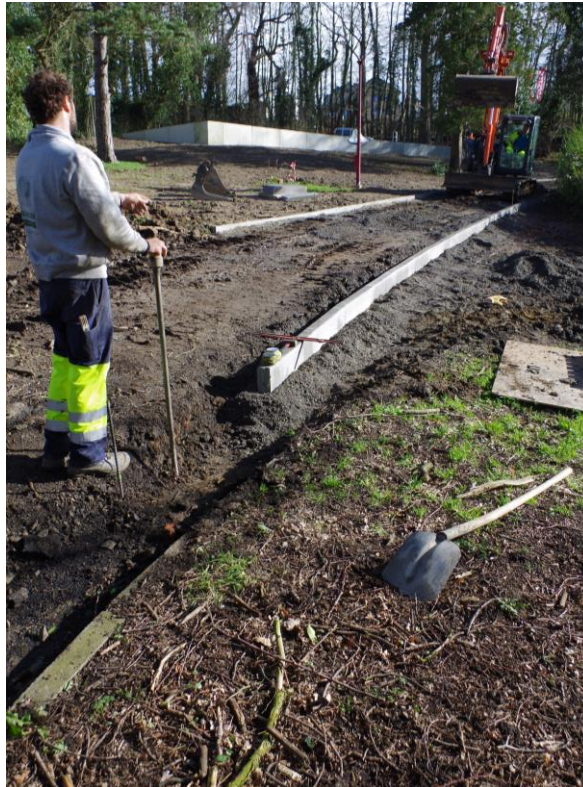
Foto 76 Vervangen van de boordstenen net ten noordoosten van de speelzone, gezien vanuit het noordwesten

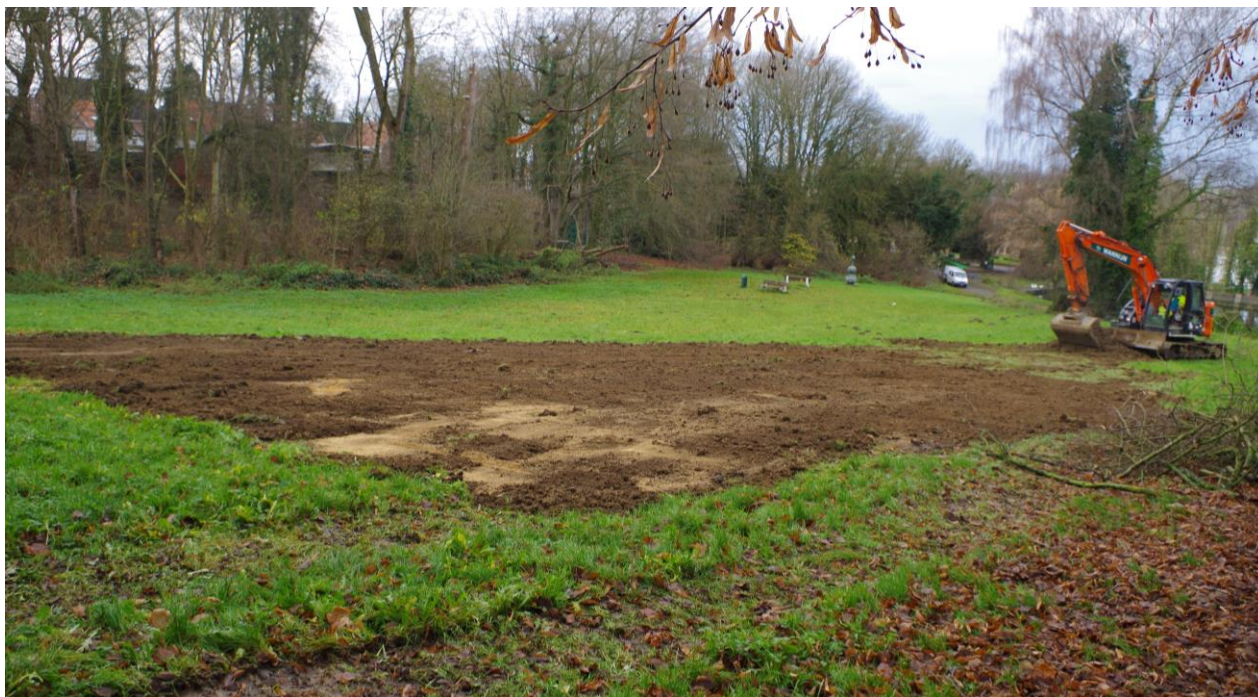
Foto 77 Plaatselijke ophoging bovenop de bestaande toestand, gezien vanaf noordoosten. Rechts op de achtergrond is de parkvijver te zien

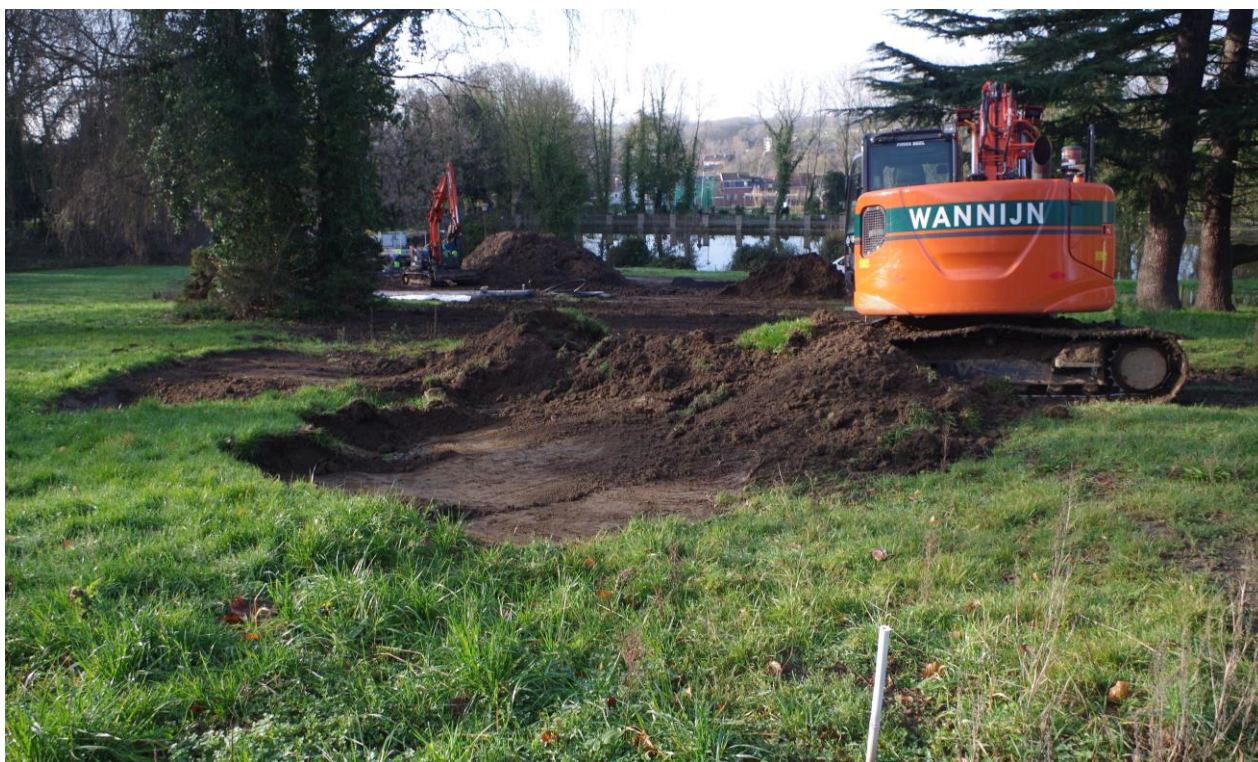
Foto 78 Plaatselijke afgraving net ten noordoosten van de speelgoot, gezien vanaf het noordoosten. Op de achtergrond is de parkvijver te zien

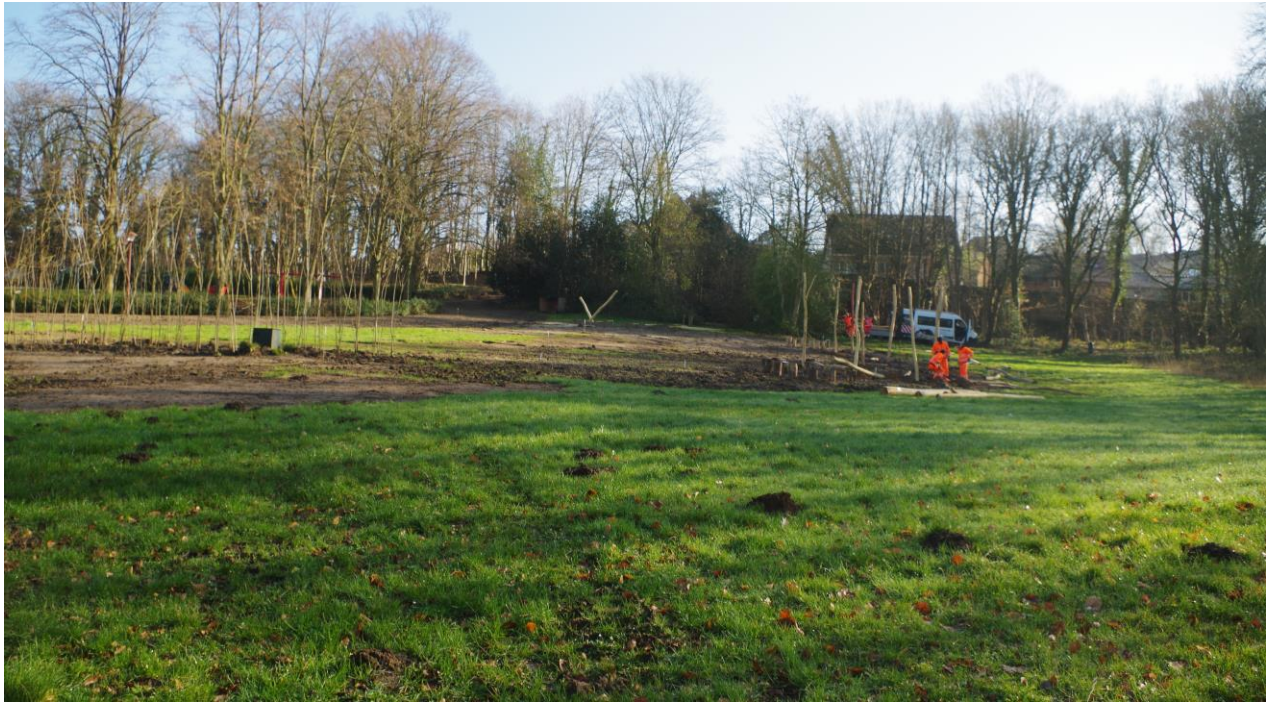
Foto 79 Aanplanting van de wilgentunnels en aanleg van het klim- en klauterparcours, gezien vanaf het westen

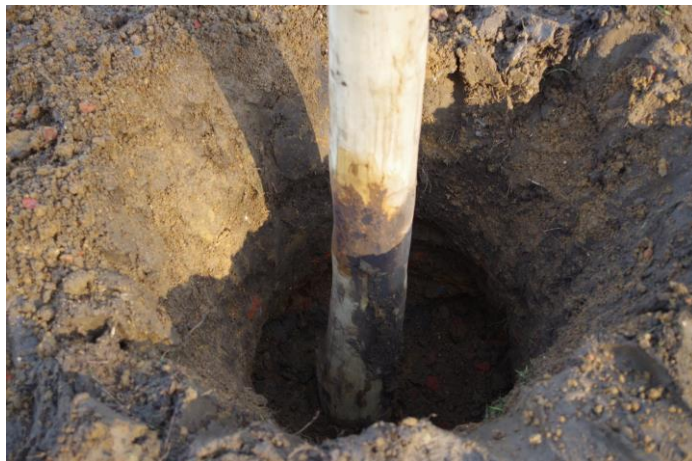
Foto 80 Uitgraving voor de boomstammen van het klim- en klauterparcours

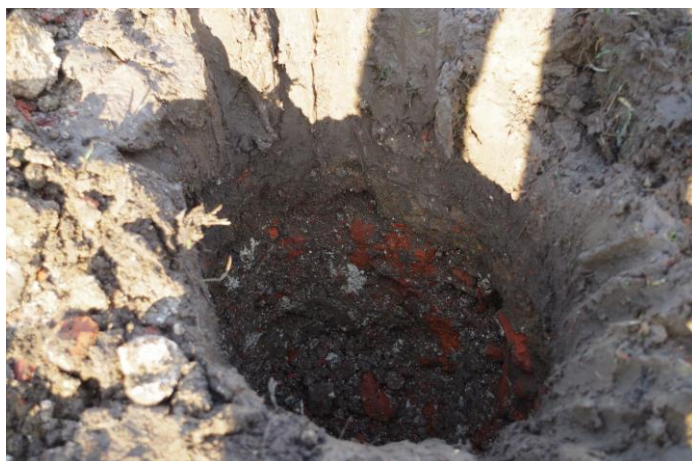
Foto 81 Uitgraving voor de boomstammen van het klim- en klauterparcours

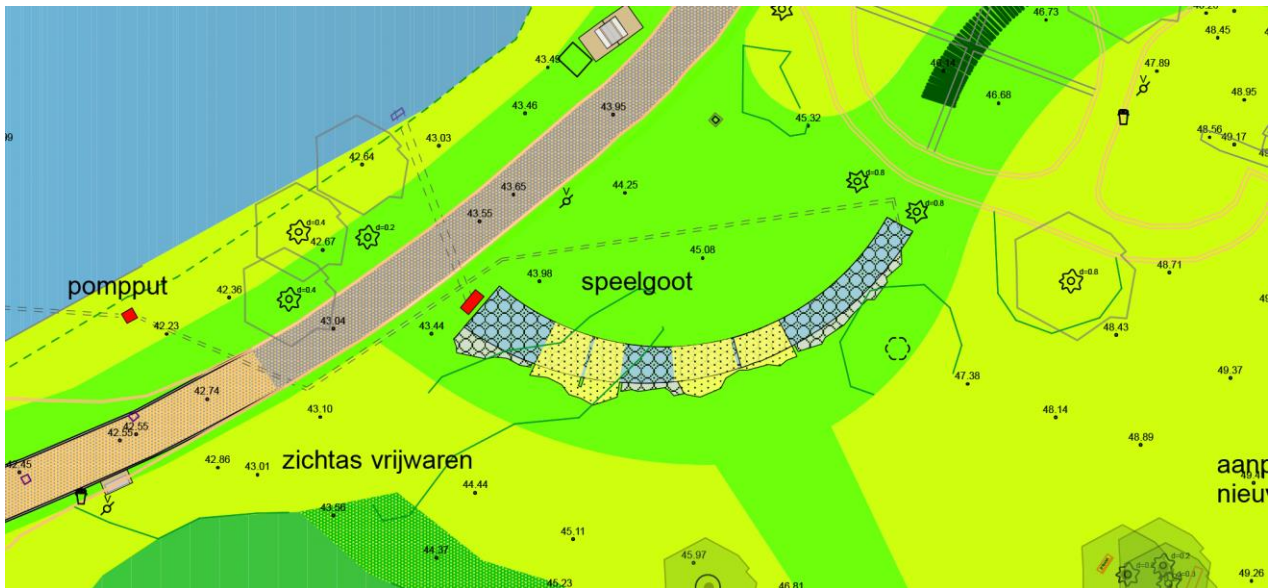
Fig. 30 Ontwerp van de speelgoot

De uitgraving voor de speelgoot gebeurde komvormig tot circa 70-80cm onder het maaiveld. Onder de teelaarde bevindt zich een uitgestrekt puinpakket (WB-31) van voornamelijk baksteen en kalkmortel. Het pakket is over de volledige oppervlakte van de uitgraving van de speelgoot aanwezig. Vermoedelijk gaat het om een ophogingslaag of nivelleringslaag. Opvallend is de volledige afwezigheid van vondsten.
