# GERAARDSBERGEN

# ABDIJPARK

EINDVERSLAG

WERFBEGELEIDING FASE 1 EN 2

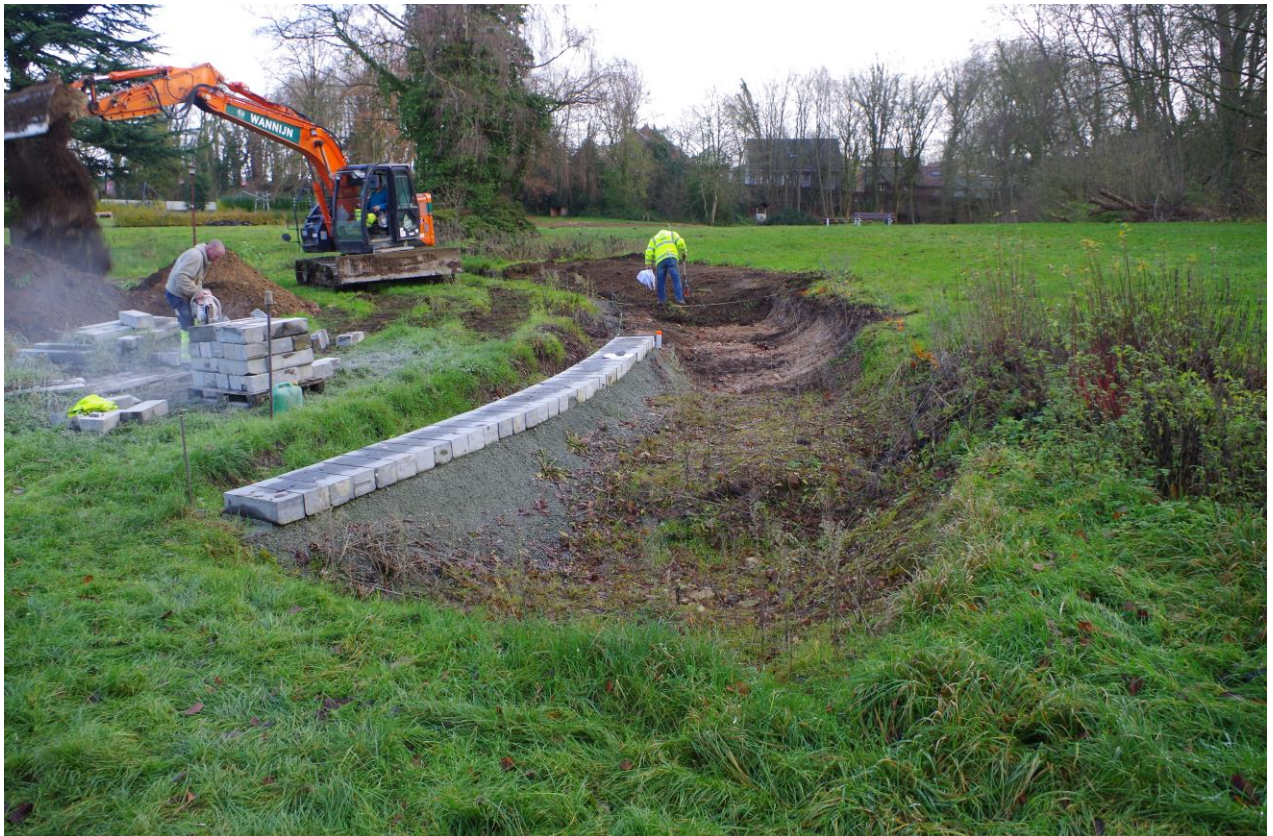
Foto 82 Opvolging van de grondwerken ter hoogte van de speelgoot, gezien vanaf het westen

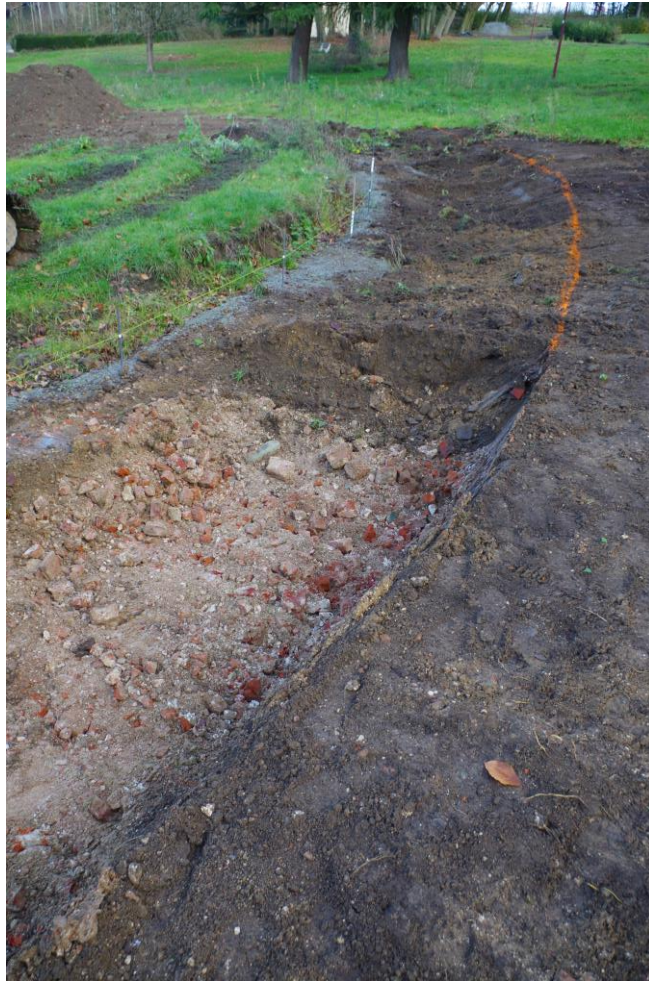
Foto 83 Zicht op de uitgraving van de speelgoot vanuit het westen

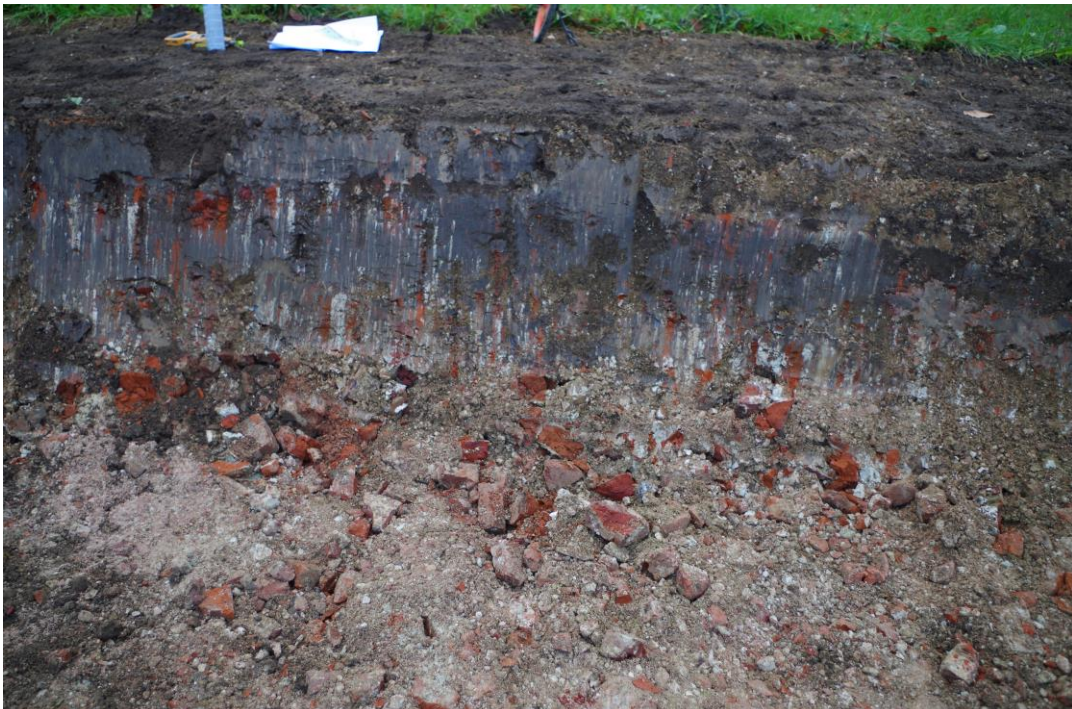
Foto 84 De puinlaag onder de teelaarde ter hoogte van de speelgoot is goed zichtbaar

De uitgraving voor de speelgoot gebeurde komvormig tot circa 70-80cm onder het maaiveld. Onder de teelaarde bevindt zich een uitgestrekt puinpakket (WB-31) van voornamelijk baksteen en kalkmortel. Het pakket is over de volledige oppervlakte van de uitgraving van de speelgoot aanwezig. Vermoedelijk gaat het om een ophogingslaag of nivelleringslaag. Opvallend is de volledige afwezigheid van vondsten.

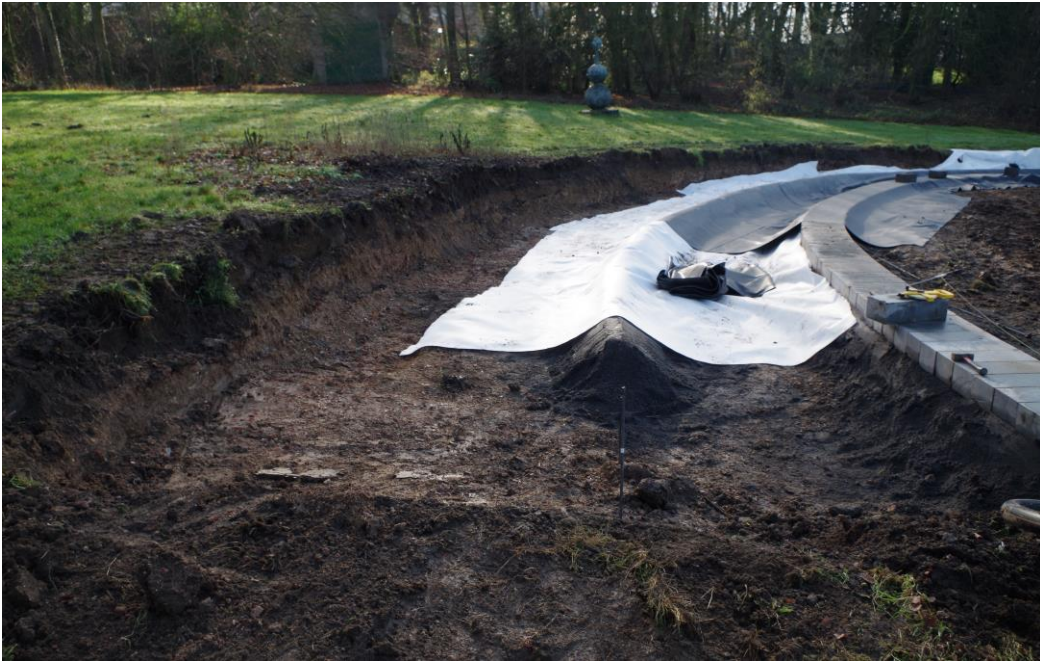
Foto 85 Uitgraving van de speelgoot, gezien vanaf het noorden

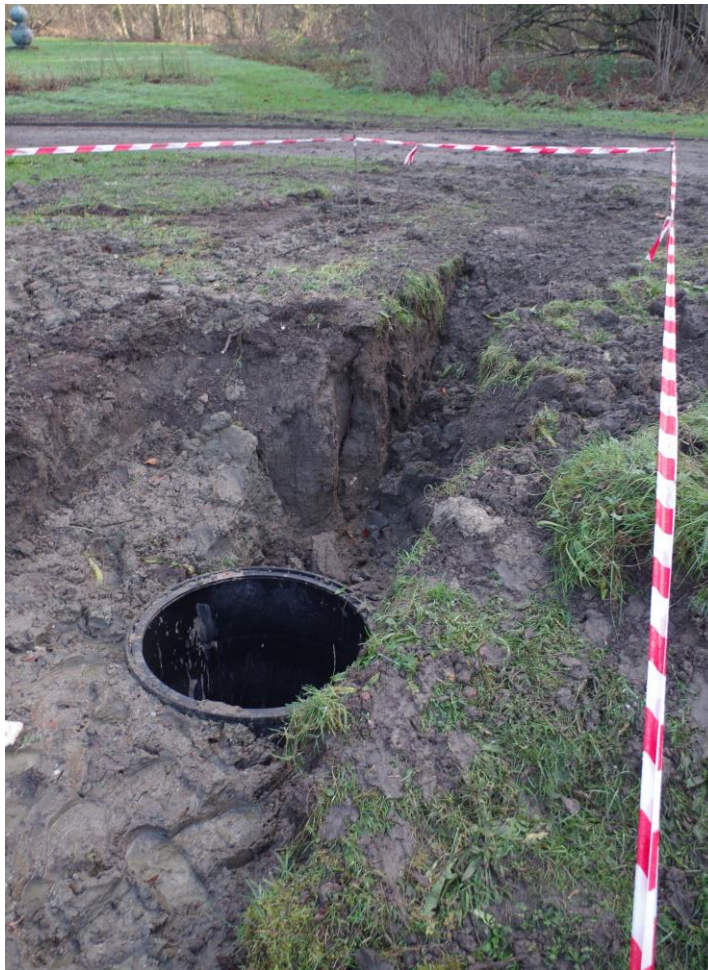
Foto 86 Pompput ter hoogte van de vijver, gezien vanuit het westen

De uitgraving voor de pompput van de speelgoot was smal maar vrij diep. Er werden enkele heterogene lagen (ophoging?) aangesneden zonder dat een duidelijke interpretatie mogelijk was.

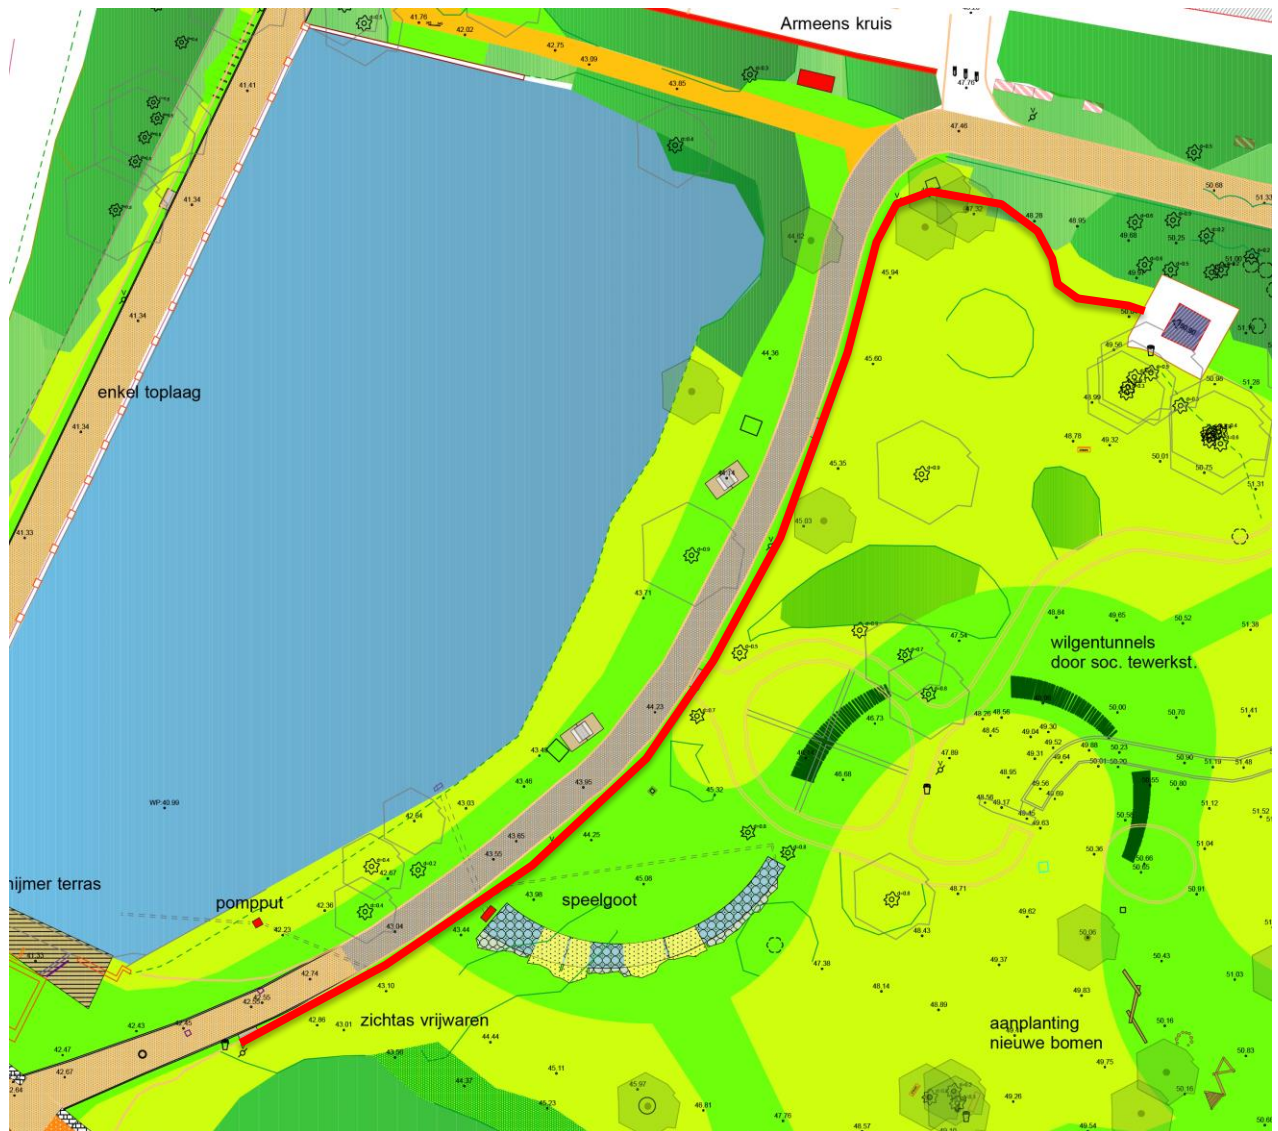
Fig. 31 Sleuf voor de nutsleidingen (rood) richting het Chinees paviljoen

Naast het bestaande wandelpad langs de grote vijver werd een smalle sleuf (breedte circa 40-50cm) gegraven in functie van enkele nutsleidingen. De diepte (circa 40-50cm) van de sleuf liet toe om via verschillende bodemprofielen op regelmatige afstand enkele beperkte waarnemingen te doen. Onder de teelaarde waren plaatselijk verschillende ophogingslagen te herkennen, echter zonder duidelijke datering. Ter hoogte van de speelgoot werd vermoedelijk dezelfde puinlaag (WB-31) aangesneden (cf. supra). Deze strekt zich nog verschillende tientallen meters uit in noordelijke richting. Ook hier waren geen vondsten aanwezig.

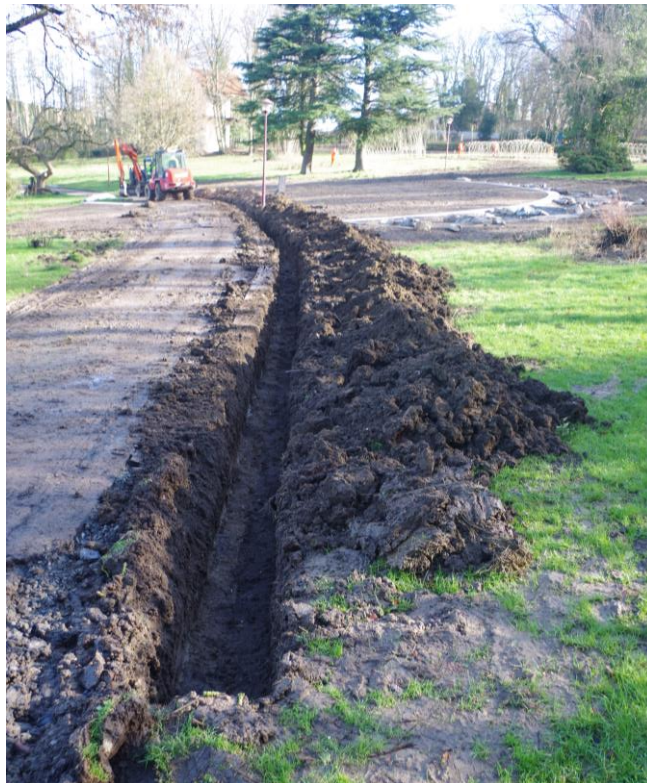
Foto 87 Sleuf voor de nutsleidingen richting het Chinees paviljoen, gezien vanuit het zuidwesten

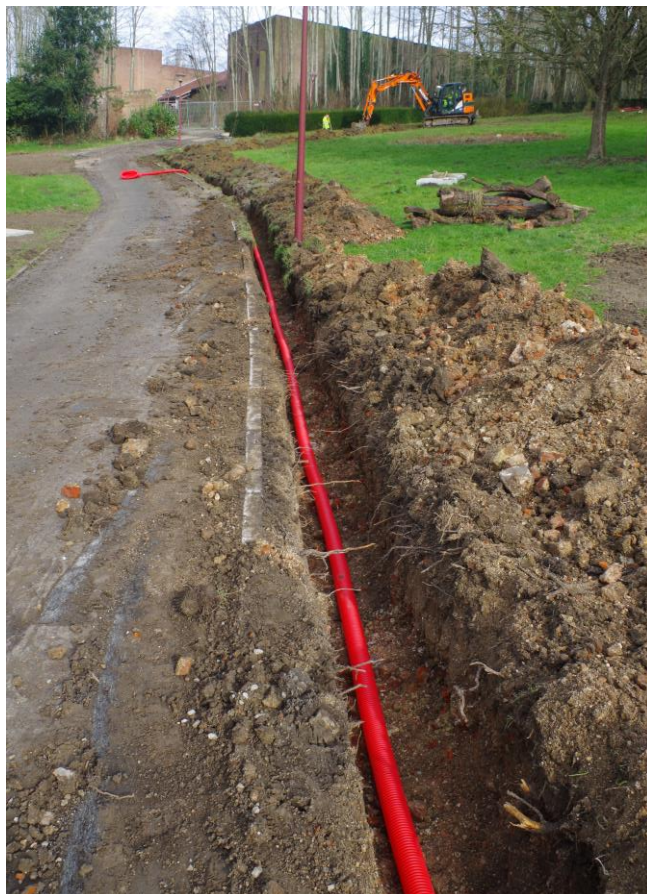
Foto 88 Sleuf voor de nutsleidingen richting het Chinees paviljoen, gezien vanuit het zuidwesten. Puinlaag WB-31 is duidelijk zichtbaar. Rechts bevindt zich de speelgoot

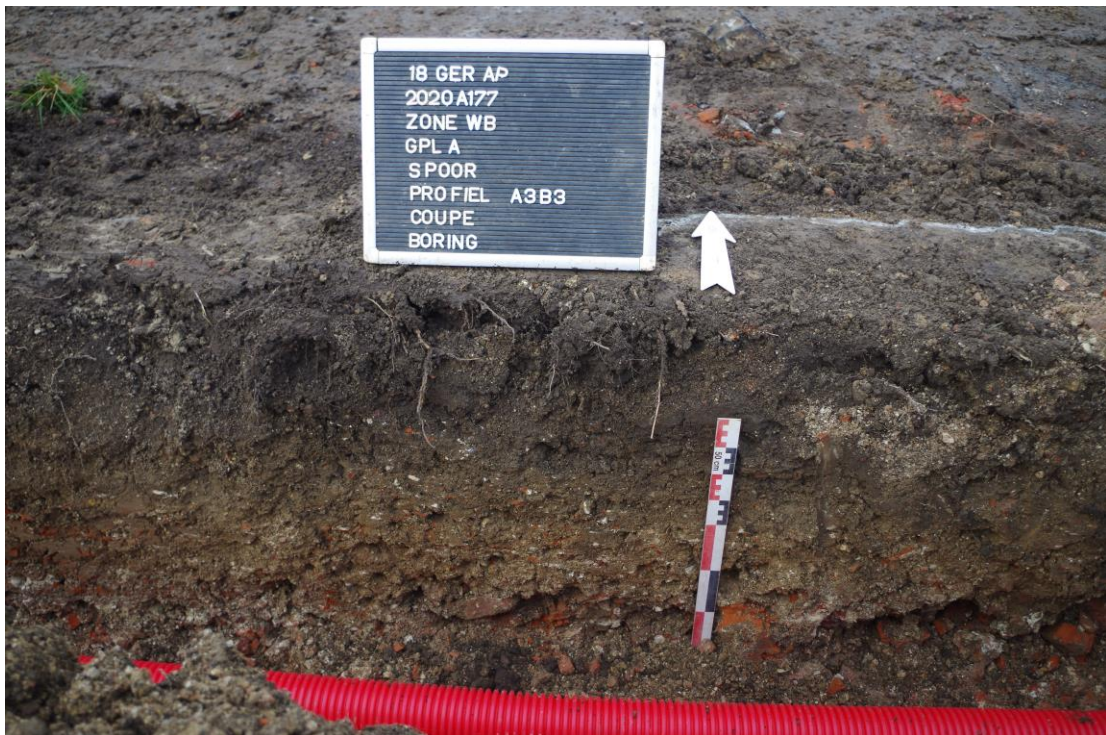
Foto 89 Bodemprofiel A3C3 in de sleuf voor de nutsleidingen richting het Chinees paviljoen. Dezelfde puinlaag (WB-31) als ter hoogte van de speelgoot is duidelijk zichtbaar

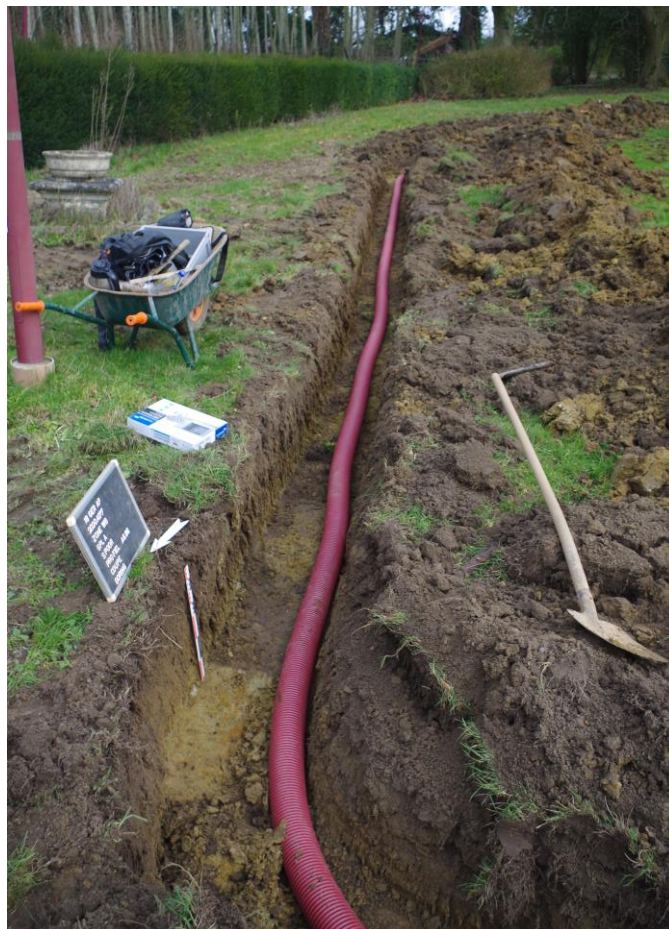
Foto 90 Sleuf voor de nutsleidingen richting het Chinees paviljoen, gezien vanuit het westen. De natuurlijke bodem is plaatselijk aangesneden

Ter hoogte van het afbuigende gedeelte van de sleuf richting het Chinees paviljoen kwam over een afstand van enkele meters de natuurlijke bodem aan het licht op een diepte van circa 50cm. Er waren echter geen archeologische sporen waar te nemen.

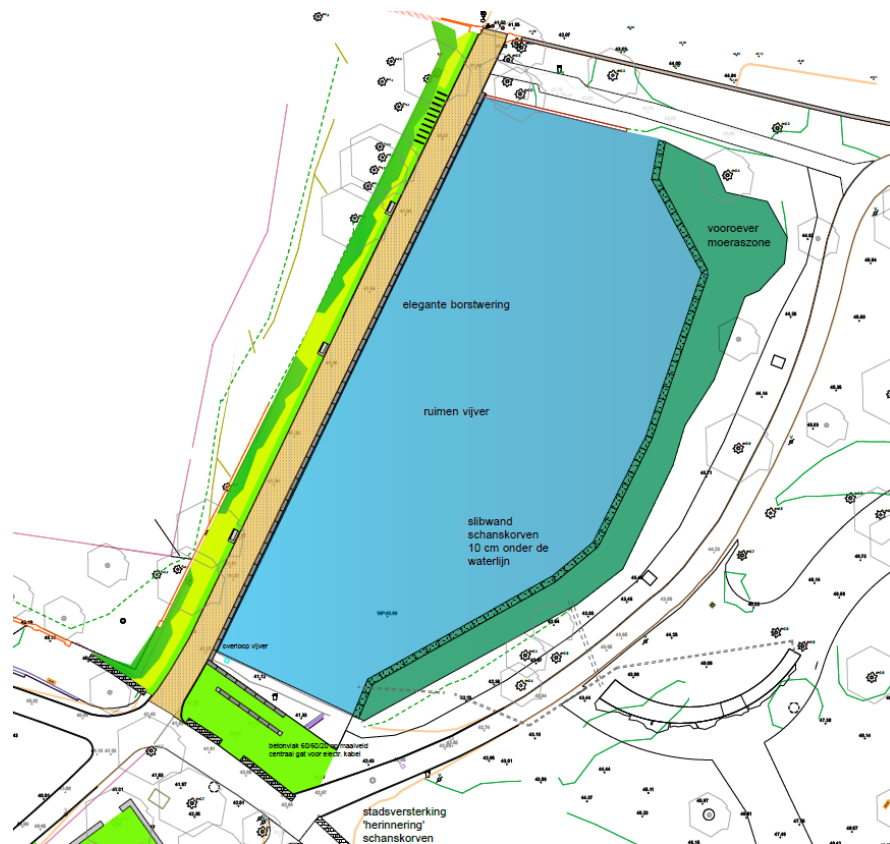
Fig. 32 Overzicht van de werken ter hoogte van de vijver

Bij het ruimen van de vijver werd het water weggepompt en het slib verwijderd. Centraal in de vijver kwam hierbij een aantal rechthoekige beschoeiingen van balken en palen tevoorschijn. Mogelijk gaat het om de vijver die afgebeeld is op de Ferrariskaart. Op basis van het kaartmateriaal lijkt de vijver in zijn huidige vormgeving en grootte (met een aantal jongere aanpassingen) tot de 19de eeuw terug te gaan. Om evidente veiligheidsredenen was deze zone niet toegankelijk om verder te registreren.

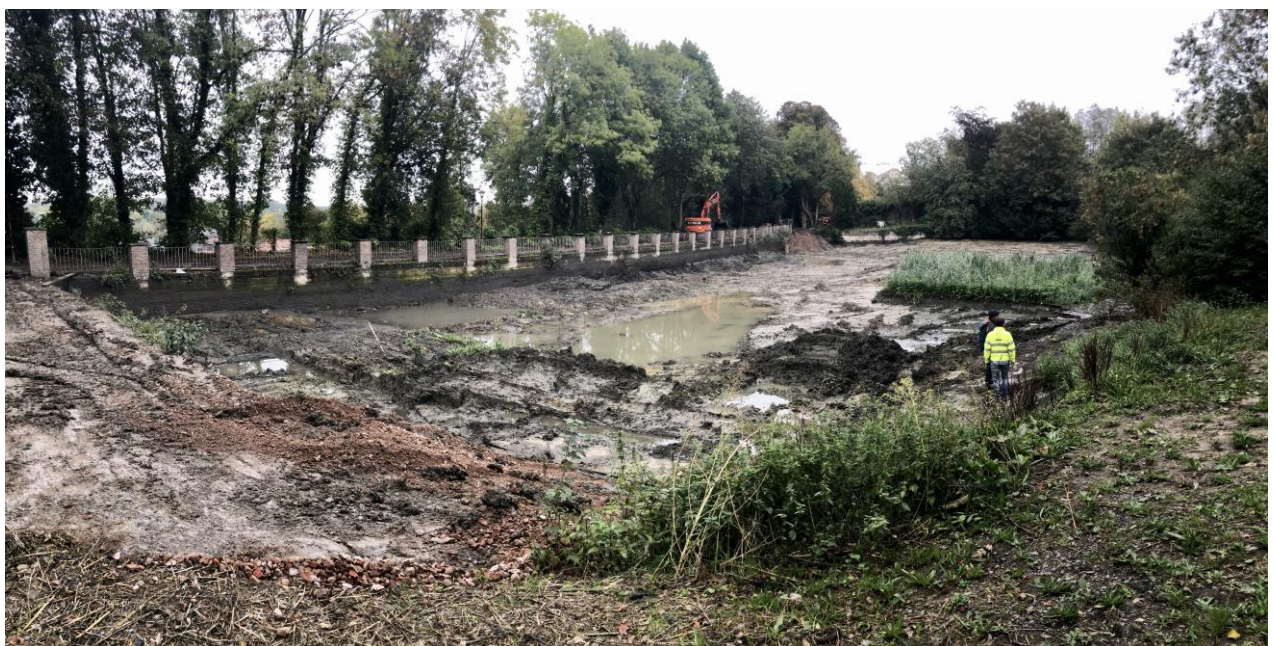
Foto 91 Het ruimen van de vijver, zicht vanuit het zuiden

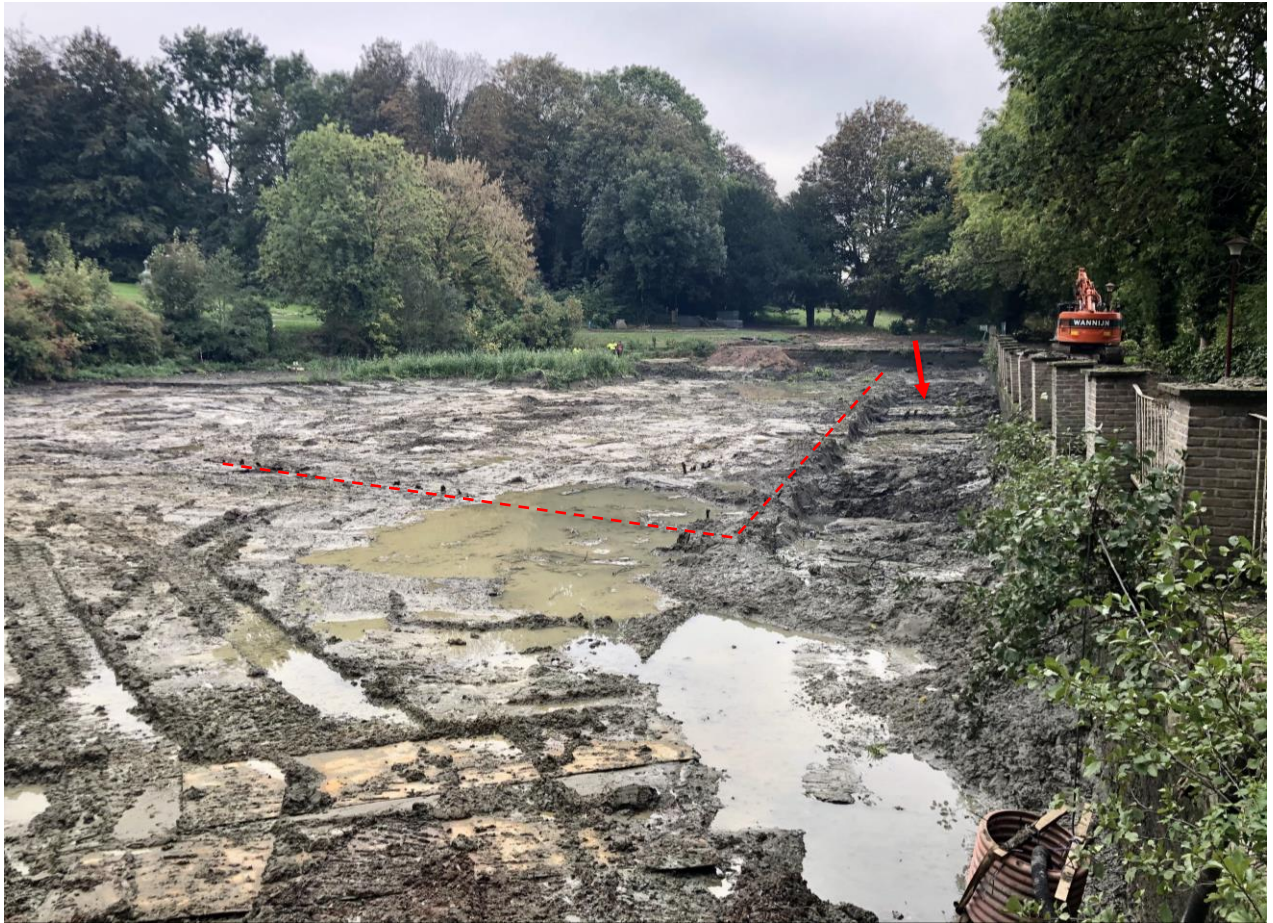
Foto 92 Het ruimen van de vijver, zicht vanuit het noorden. De rode stippellijn duidt de houten, rechthoekige beschoeiing aan, de rode pijl een andere houten fundering/beschoeiing centraal in de vijver

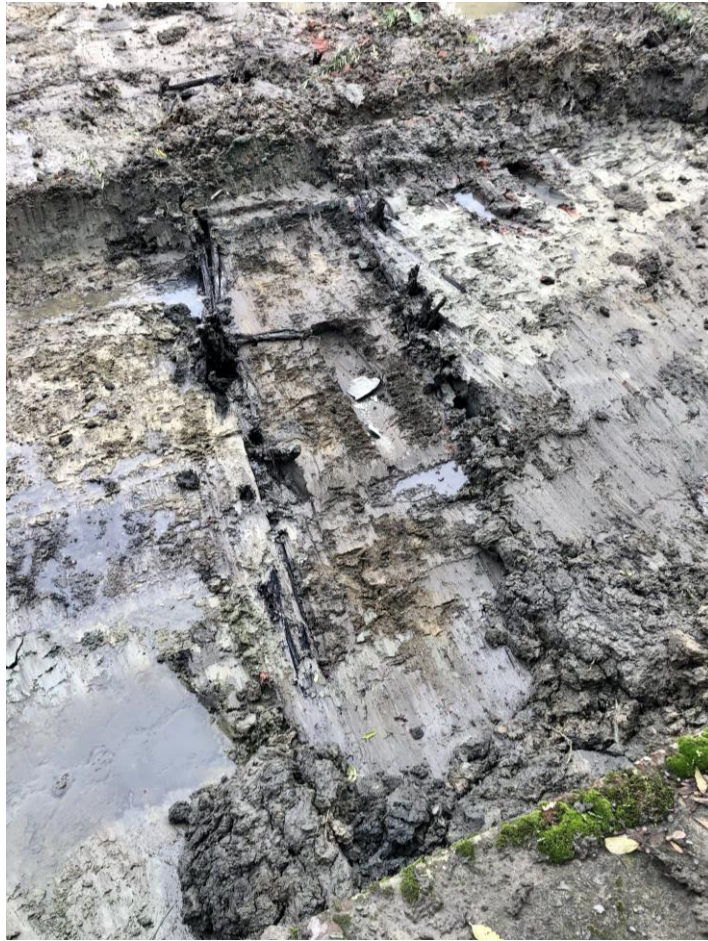
Foto 94 Houten beschoeiing/fundering centraal in de huidige vijver

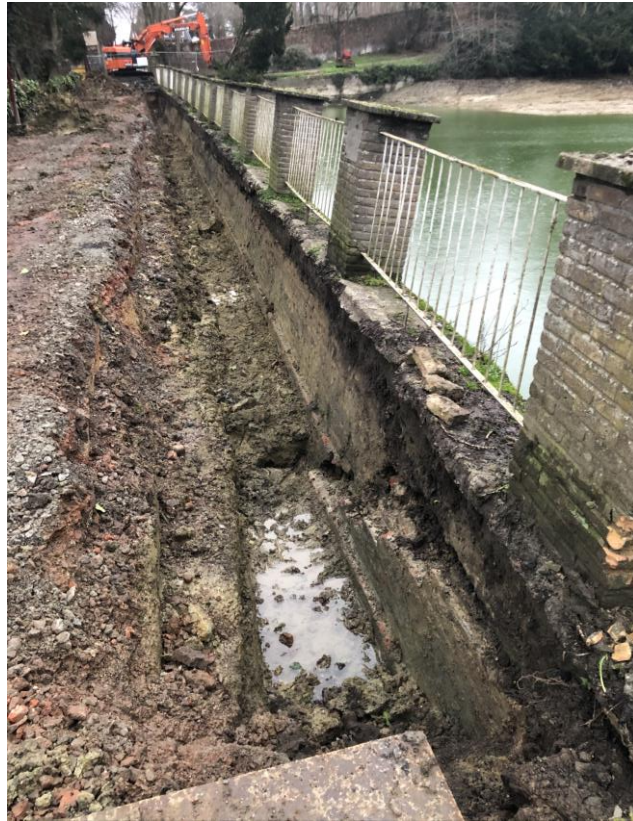
**Foto 95** Uitgraving in functie van de verzakte vijvermuur, zicht vanuit het zuidwesten. Ook de aanpalende rijweg, links op de fot werd vernieuwd

Bij het uitbaggeren van de vijver verzakte een deel van de noordwestelijke vijvermuur. Er gebeurde een uitgraving om het verzakte gedeelte van de muur af te breken en de overige delen van de muur te verankeren. Hierbij kwam geen relevant archeologisch niveau aan het licht. De heraanleg van de aanpalende rijweg bleef binnen het gabarit van de bestaande toestand en leverde geen archeologische sporen op.

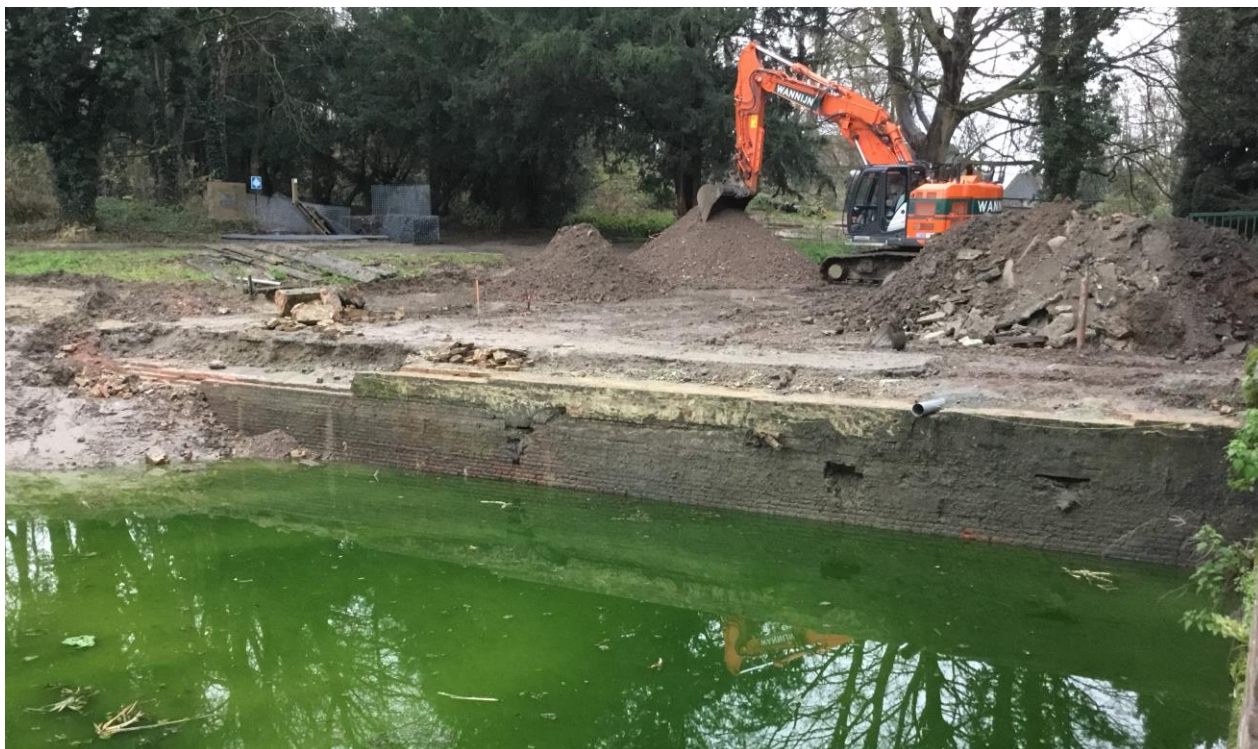
Foto 96 Opbraak ter hoogte van het mijmerterras aan de zuidkant van de vijver, zicht vanuit het noorden

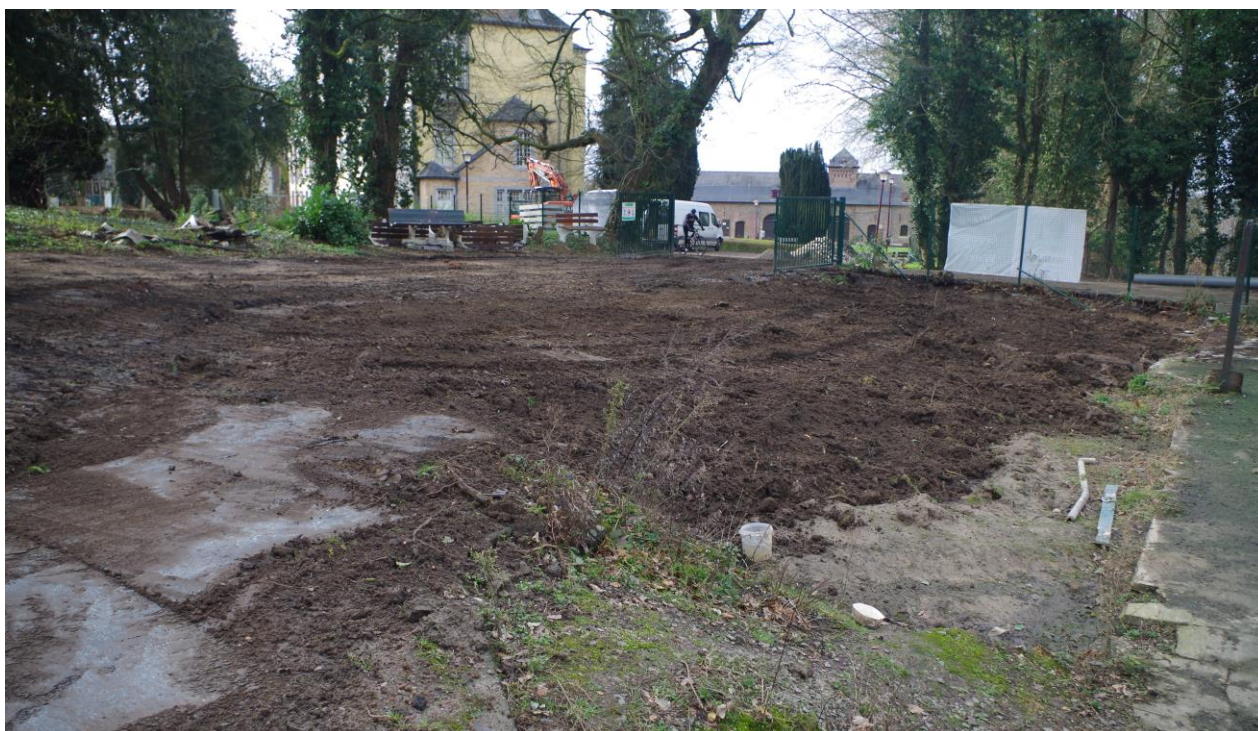
Foto 97 Ophoging ter hoogte van het mijmerterras aan de zuidkant van de vijver, gezien vanuit het noordoosten. Op de achtergrond is het Abtenhuis te zien

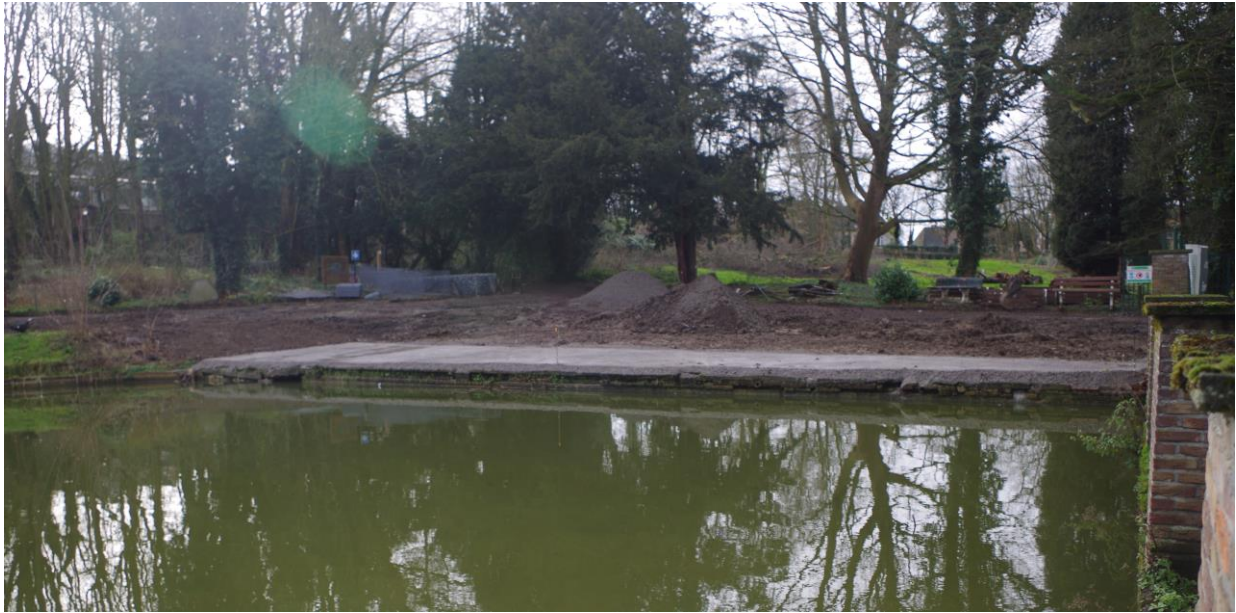
Foto 98 Aanleg van het mijmerterras ten zuidwesten van de vijver, gezien vanuit het noorden

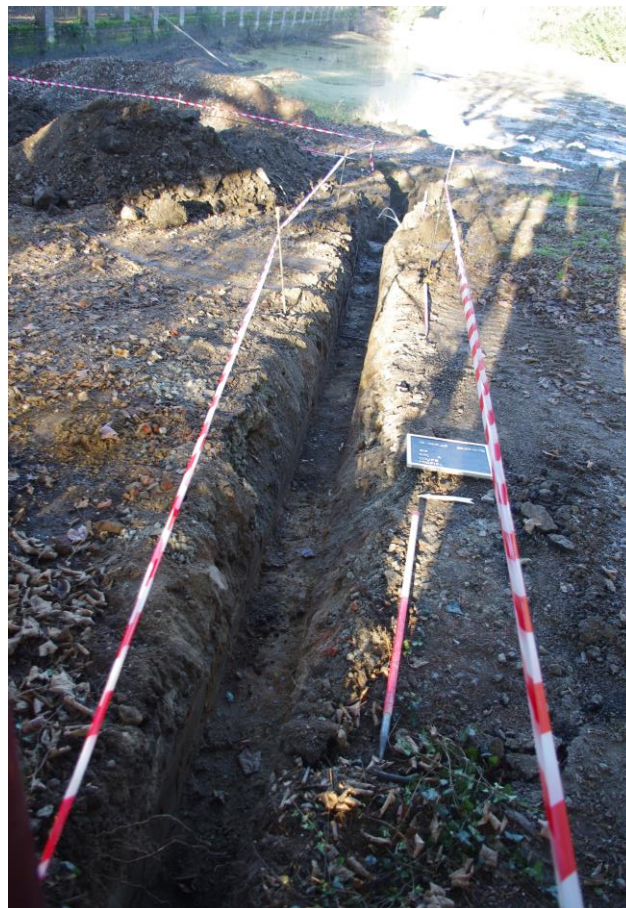
Foto 99 Uitgraving voor de nutsleidingen net ten zuiden van de vijver, zicht vanuit het zuiden. Op de achtergrond is de vijver te zien

Net ten zuiden van de vijver gebeurden enkele uitgravingen in functie van nutsleidingen tot op een diepte van circa 60-70cm. Deze werken zijn opgevolgd aangezien ze het tracé van de stadsversterkingen kruisen. Er kwamen enkel heterogene, geroerde lagen en geen relevant archeologisch niveaus aan het licht.

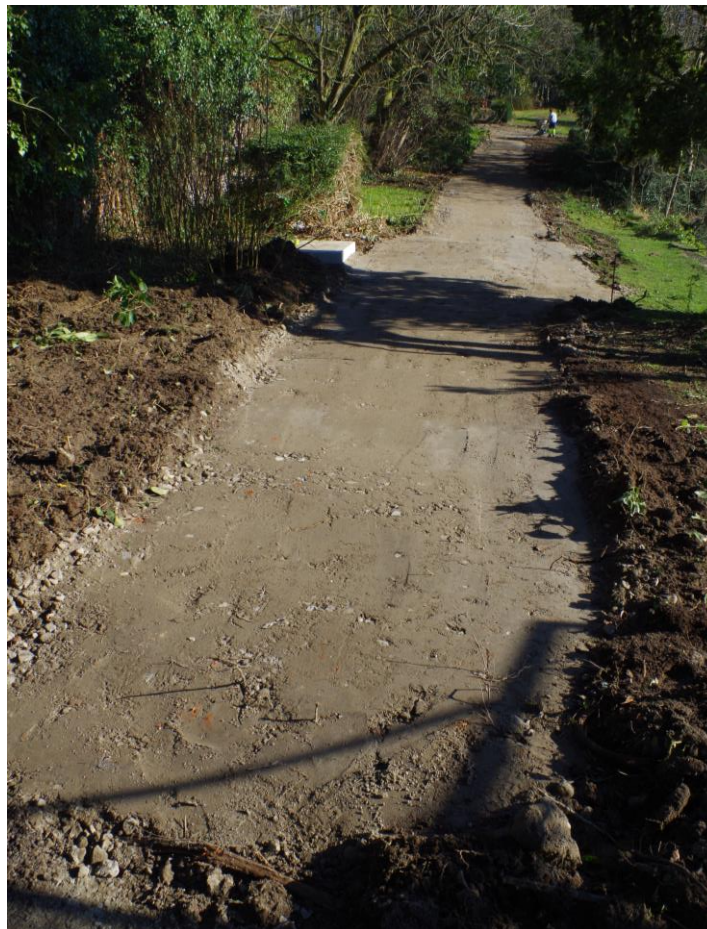
Foto 100 Aanleg van een nieuw wandelpad net ten noorden van de vijver

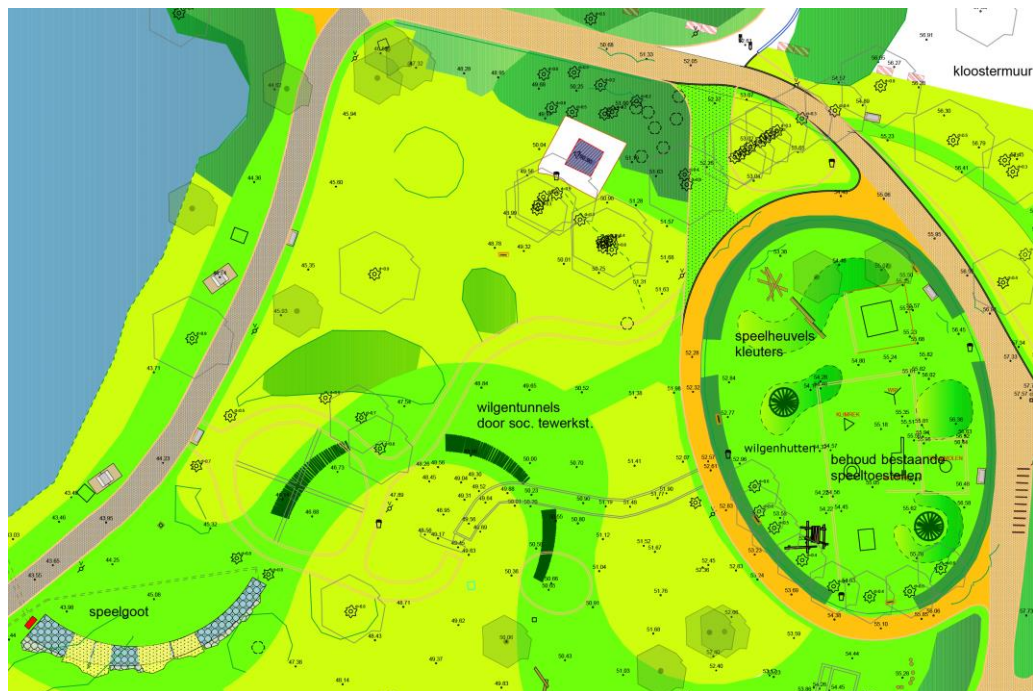
Fig. 36 Ontwerp van de zitbanken, deze zijn weergegeven als kleine lichtbruine rechthoeken

De aanleg van de zitbanken had geen of een beperkte bodemimpact. Meestal werd slechts een deel van de graszoden weggegraven of zelfs in ophoging gewerkt. Bij enkele zitbanken werd plaatselijk wel een deel van de teelaarde weg gehaald waarbij soms een onderliggende, meestal heterogene laag (ophoging/nivellering?) tevoorschijn kwam. Er kwamen echter geen relevante archeologische sporen aan het licht.

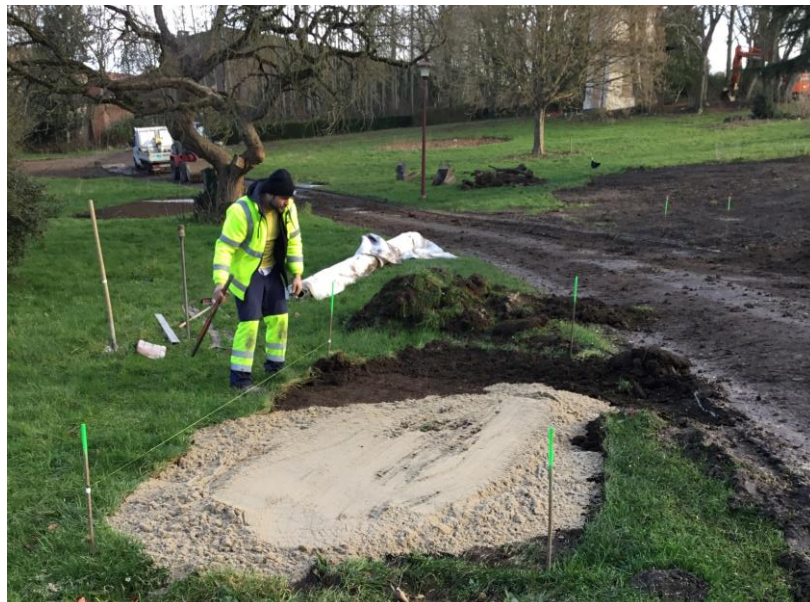
Foto 101 Aanleg van de zitbanken net ten oosten van de vijver, gezien vanuit het zuidwesten. Rechts op de achtergrond is het Chinees paviljoen te zien

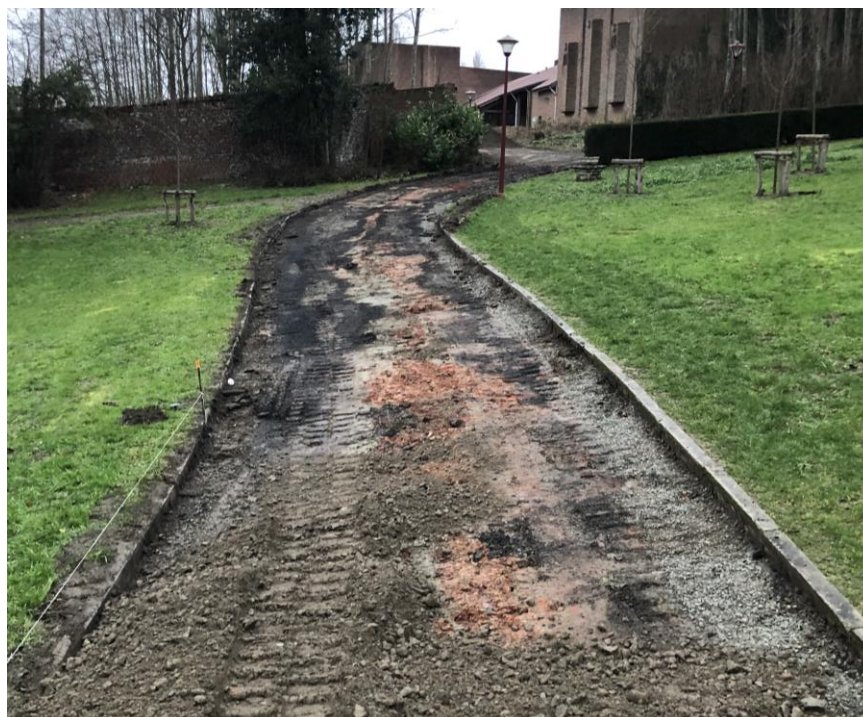
Foto 102 Heraanleg van het wandelpad ten oosten van de vijver, zicht vanuit het zuidwesten

Verspreid over het park is een deel van de bestaande wandelpaden vernieuwd. Dit gebeurde voornamelijk in de zone rond de vijver en het oostelijk gelegen recreatie- en parkgedeelte. Hierbij werd telkens de bestaande toestand verwijderd zonder bijkomende bodemingreep. Enkel ter hoogte van eventuele boordstenen langs de paden gebeurde een beperkt diepere bodemingreep. Plaatselijk verschenen

doorgaans heterogene, puinige pakketten die meestal eerder al op andere locaties bij diepere bodemingrepen waren vastgesteld. Bij deze heraanleg van de wandelpaden kwamen geen relevante archeologisch niveau aan het licht.

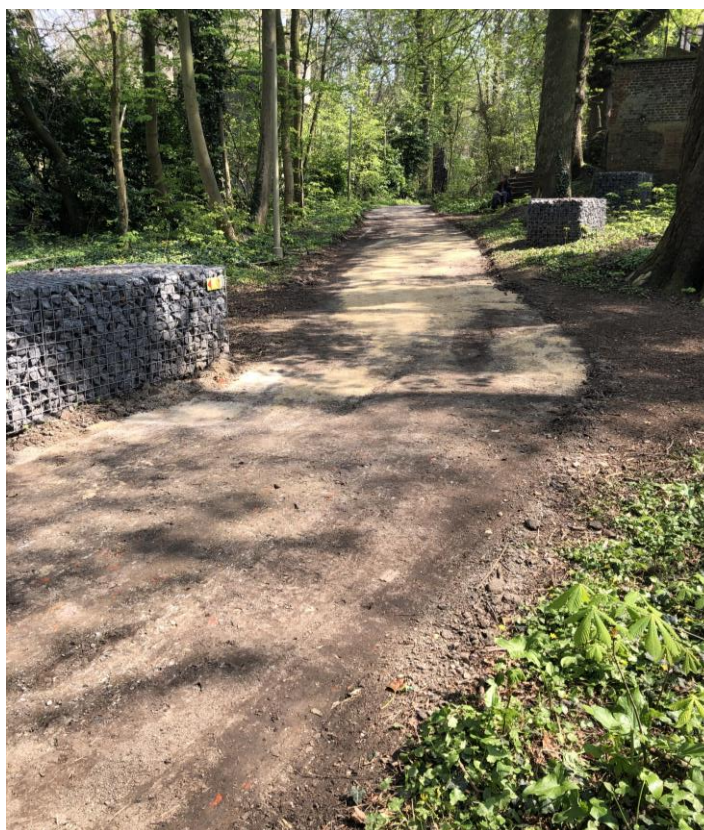
Foto 103 Heraanleg van een van de wandelpaden in de parkzone, zicht vanuit het westen

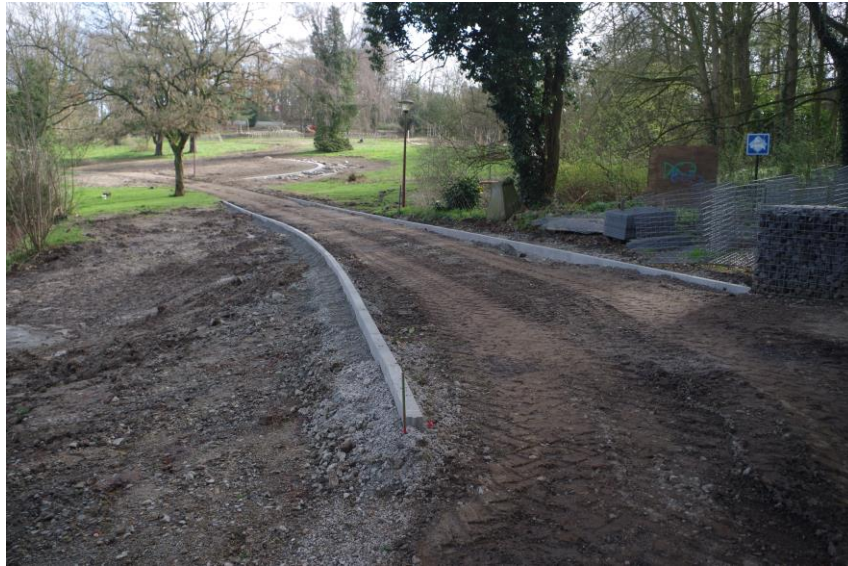
Foto 104 Uitbraak en vervanging van de boordstenen ten zuiden van de grote vijver, gezien vanuit het zuidwesten

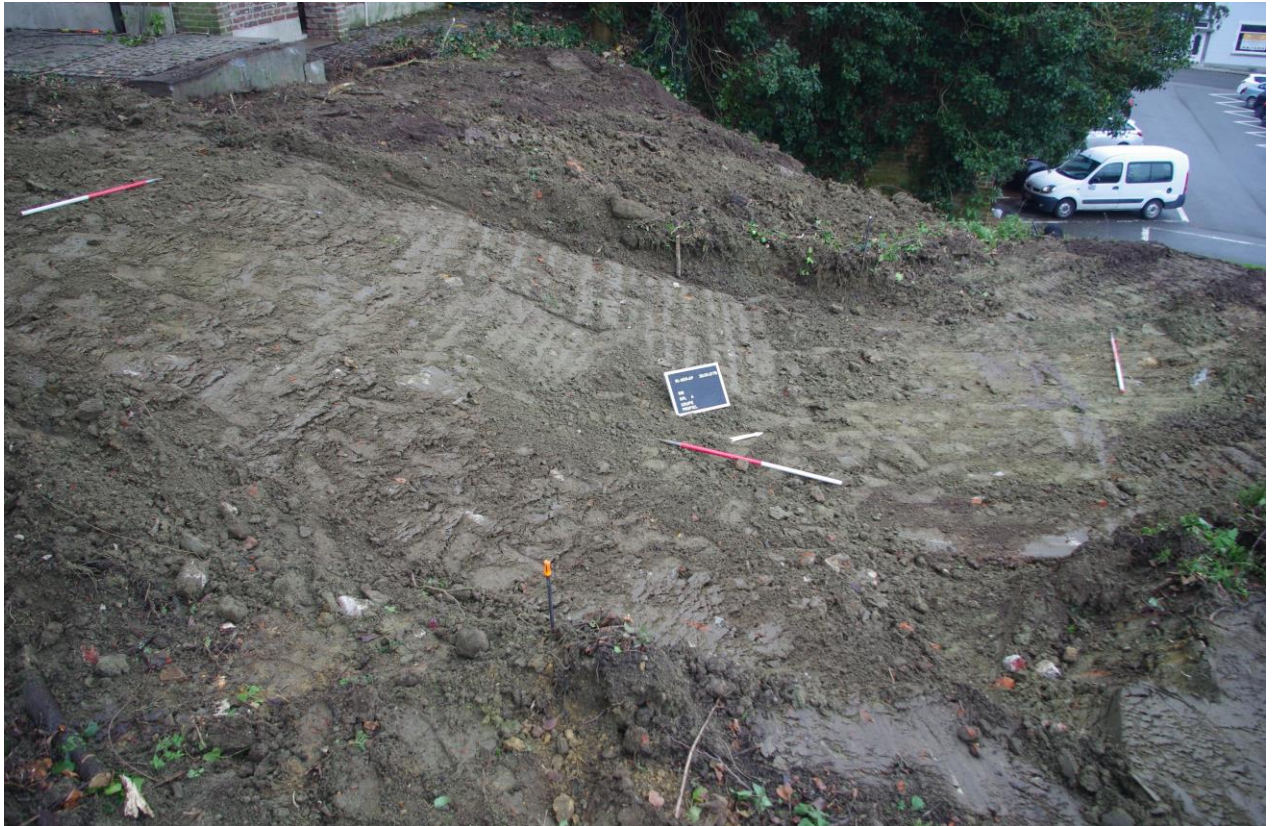
Foto 105 Bovenste gedeelte van de uitgraving van de trap, zicht vanuit het noordoosten. Links is het niveau van het Abdijpark met het onder andere het koetshuis, rechts op de achtergrond ligt de parking richting de Boelarestraat

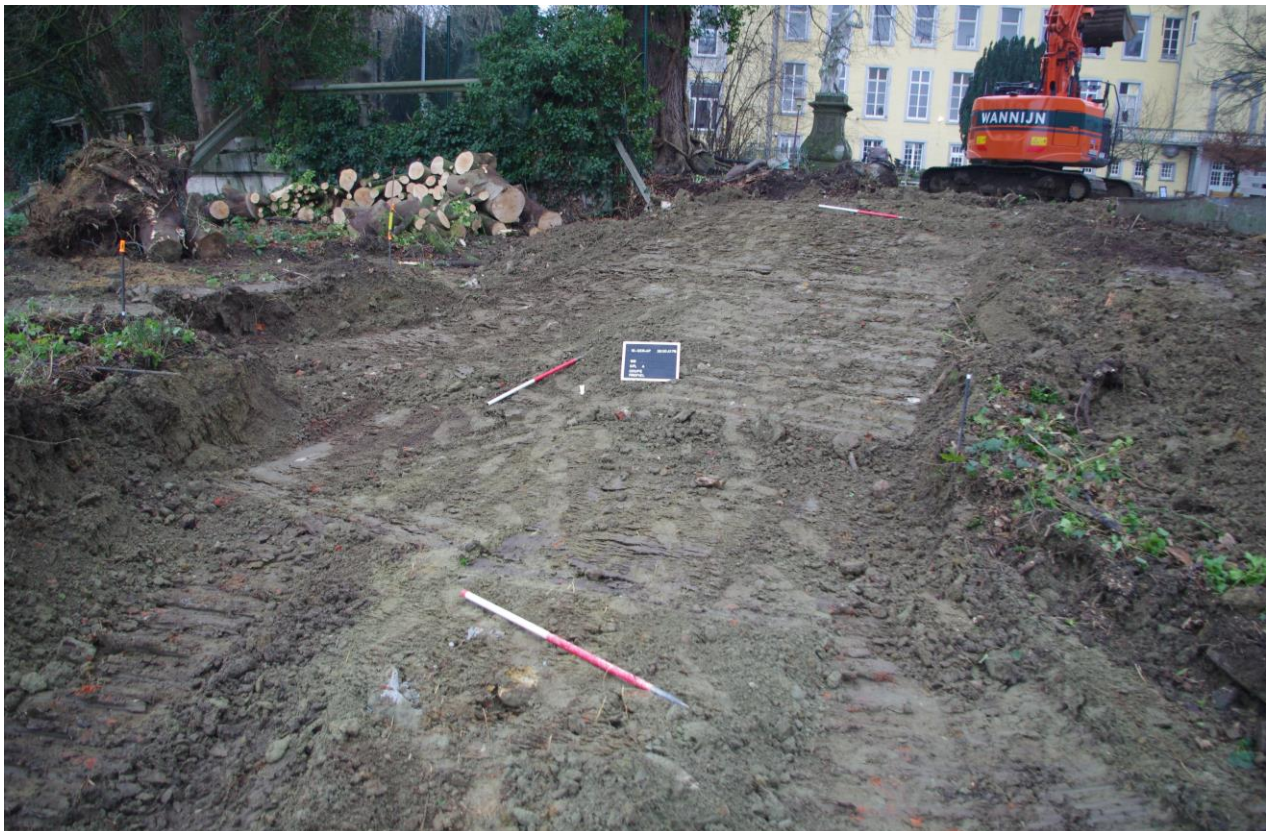
Foto 106 Bovenste gedeelte van de uitgraving van de trap, zicht vanuit het noordwesten. Op de achtergrond is het Abtenhuis te zien

Foto 106 Bovenste gedeelte van de uitgraving van de trap, zicht vanuit het noordwesten. Op de achtergrond is het Abtenhuis te zien.....	94
Foto 107 Onderste gedeelte van de uitgraving van de trap, zicht vanuit het noordwesten vanop de parking richting de Boelarestraat. Op de achtergrond is het niveau Abdijpark en het Abtenhuis te zien.....	95
Foto 108 Onderste gedeelte van de uitgraving en aanleg van de trap, de uitgraving gebeurde in een recent opgevoerde berm, zicht vanuit het noordwesten.....	95
