# GERAARDSBERGEN

# ABDIJPARK

EINDVERSLAG

WERFBEGELEIDING FASE 1 EN 2

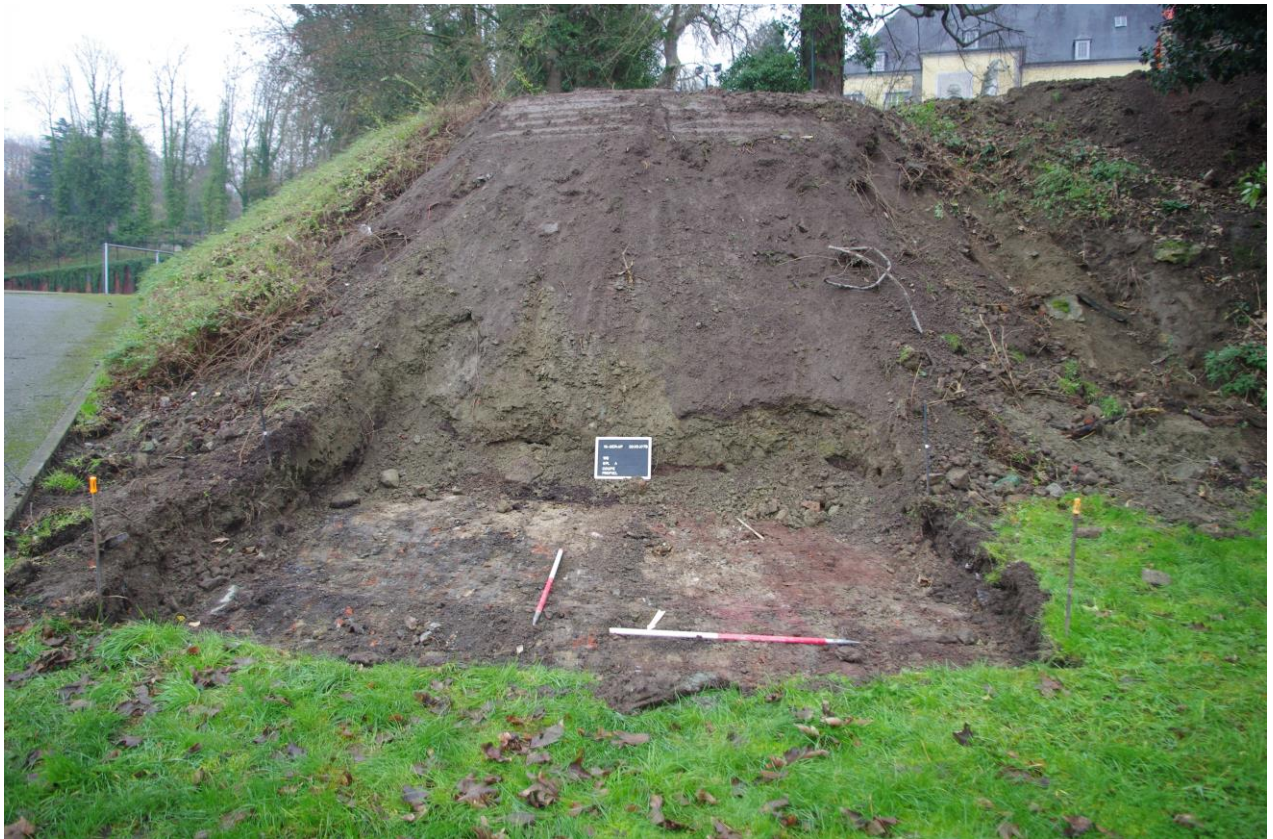
Foto 107 Onderste gedeelte van de uitgraving van de trap, zicht vanuit het noordwesten vanop de parking richting de Boelarestraat. Op de achtergrond is het niveau Abdijpark en het Abtenhuis te zien

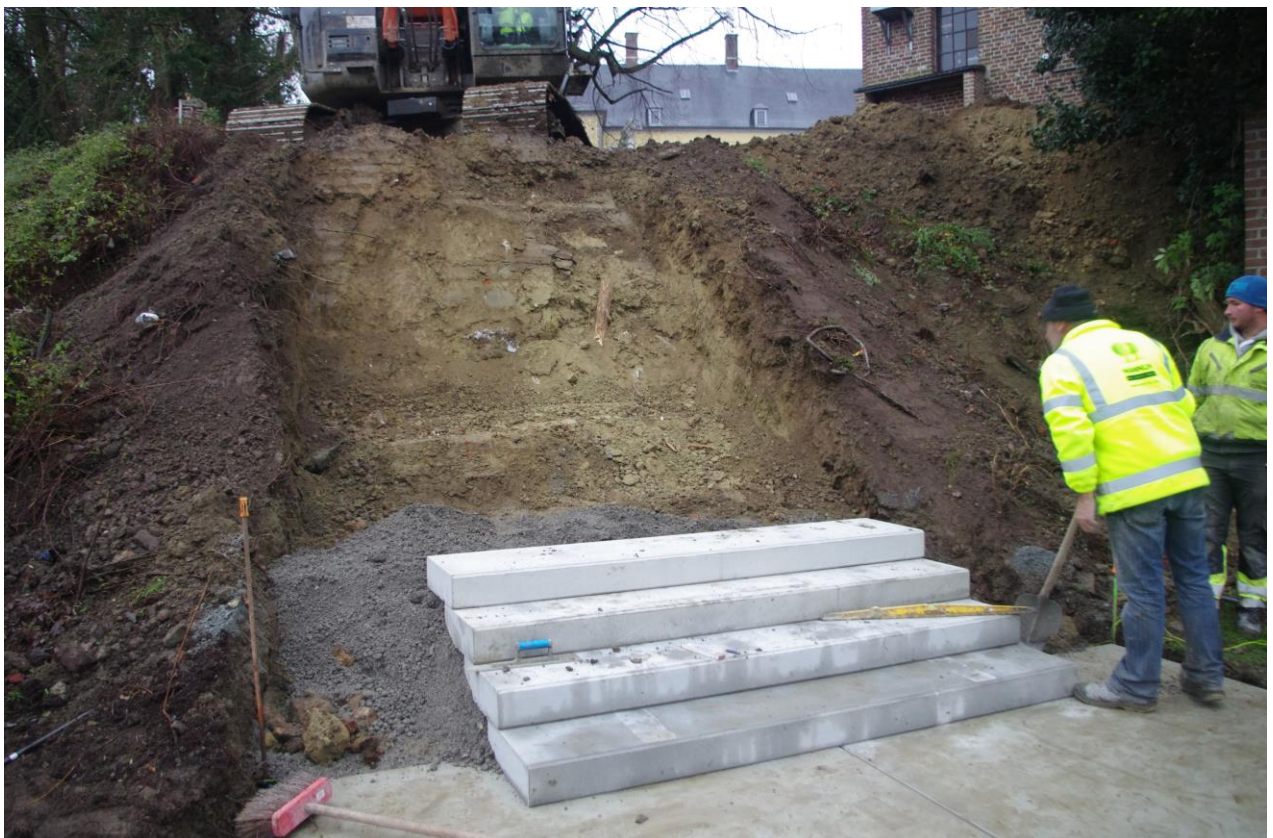
Foto 108 Onderste gedeelte van de uitgraving en aanleg van de trap, de uitgraving gebeurde in een recent opgevoerde berm, zicht vanuit het noordwesten
